**DOKUMENTACJA KONSERWATORSKA**

Wiązowna, 2013-12-30

**Przebudowa budynku położonego w Warszawie przy  
ul. Marszałkowskiej 3/5 w celu przystosowania do potrzeb Mazowieckiego Urzędu  
Wojewódzkiego**

zalecenia konserwatorskie, program konserwatorski, badania stratygraficzne  
budynek biurowy

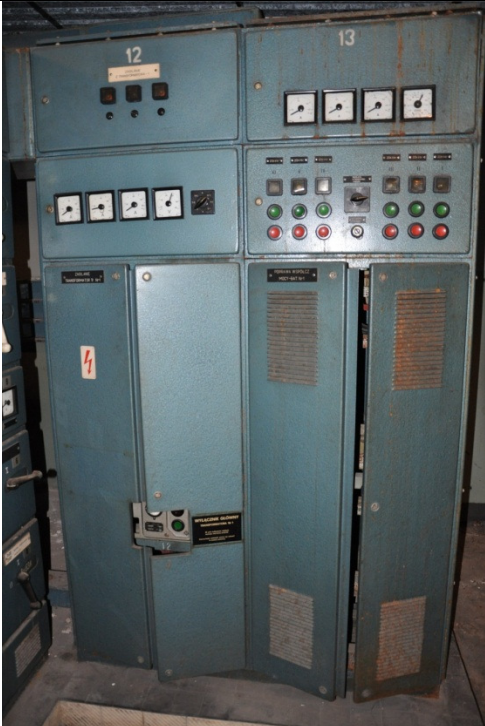
| ZESTAWIENIE WYPOSAŻENIA WNĘTRZ - ŚWIADECTWO TECHNOLOGII DRUKARNI | | | | |
|---|---|---|---|---|
| 1. | Szafy elektryczne -rozdzielnica | | Pomieszczenie rozdzielni głównej | Demontaż i ekspozycja w dedykowanym pomieszczeniu na kondygnacji piwnicy: pom. -1.30/ -1.31. |

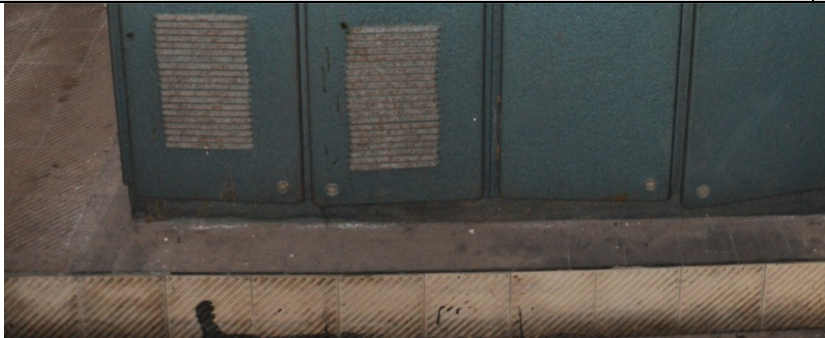
| ZESTAWIENIE WYPOSAŻENIA WNĘTRZ - ŚWIADECTWO TECHNOLOGII DRUKARNI | | | | |
|---|---|---|---|---|
| 4. | Płytki klinkierowe | | Pomieszczenie rozdzielni głównej | Do pozostawienia w istniejącej lokalizacji oraz renowacja |

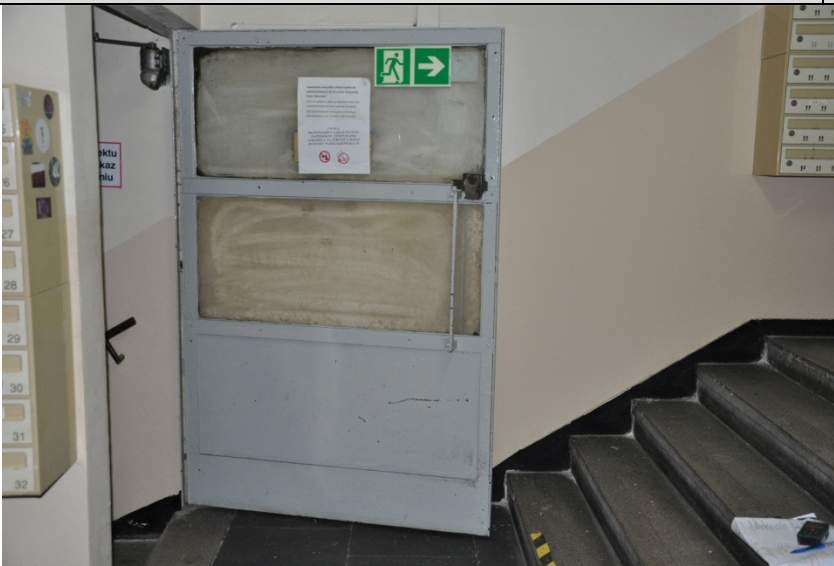
| ZESTAWIENIE WYPOSAŻENIA WNĘTRZ - ŚWIADECTWO TECHNOLOGII DRUKARNI | | | | |
|---|---|---|---|---|
| 12 | Stolarka drzwiowa trójptycinowa | | Parter-wejście do piwnicy | Pozostawienie w istniejącej lokalizacji oraz renowacja |

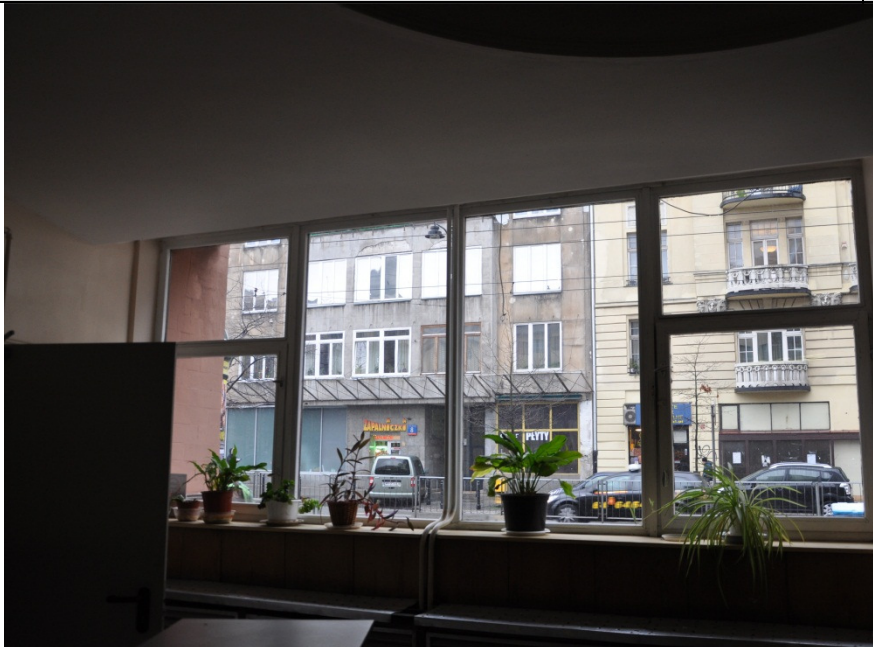
| ZESTAWIENIE WYPOSAŻENIA WNĘTRZ - ŚWIADECTWO TECHNOLOGII DRUKARNI | | | | |
|---|---|---|---|---|
| 14 . | Stolarka okienna | | Wejście główne do budynku | Przywrócenie stolarki – szklenia westybuli – montaż przezroczystego szklenia mocowanego pod kątem |

W związku z planowanym remontem szczególną uwagę należy zwrócić na charakter stolarki okiennej i drzwiowej, która wpływa na odbiór wizualny zabytku. Z tego względu zaleca się przywrócenie przezroczystego szklenia westybulu (prostokątne witryny szklane, w górnej części ustawione pod kątem), oraz symetrycznej dwuskrzydłowej stolarki drzwiowej głównego wejścia. W budynkach A i B zaleca się ponadto przywrócenie zasłoniętych otworów okiennych, oraz naprawę lub wymianę stolarki z zachowaniem lub odtworzeniem pierwotnych podziałów, z powtórzeniem odrębnego charakteru okien w ostatniej kondygnacji od strony podwórka w budynku B. Stołeczny Konserwator Zabytków zwraca uwagę na fakt, że w przedmiotowych obiektach zachowały się zabytkowe jedno i dwuskrzydłowe drzwi metalowe (budynki A i B), oraz przeszklone drzwi trójpłycinowe o profilach stalowych (budynek B), które należy zachować. Ponadto zaleca się wtórne wykorzystanie kanelowanego, mosiężnego pochwyty dospawanego do bramy wjazdowej. Optymalnym byłoby również wykonanie badań stratygraficznych oryginalnej ślusarki okiennej i drzwiowej w celu przywrócenia ich pierwotnej kolorystyki.

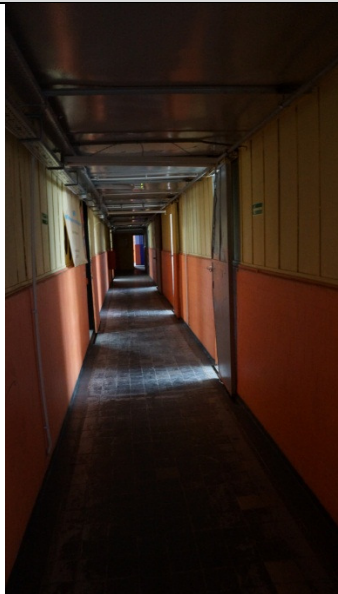
| ZESTAWIENIE WYPOSAŻENIA WNĘTRZ - ŚWIADECTWO TECHNOLOGII DRUKARNI | | | | |
|---|---|---|---|---|
| 30. | Artykulacja ścienna | | IV piętro-korytarz | Fragmentarycznie<br>Artykulacja do odtworzenia-konstrukcja aluminiowa wypełniona szkłem bezpiecznym |

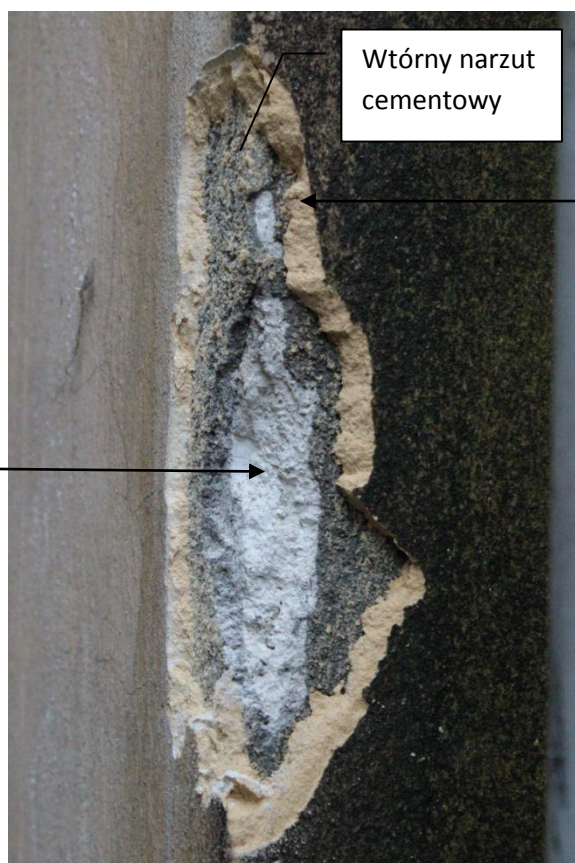
Wtórne nawarstwienie tynkarskie barwione w masie żółcenią żelazową  $\text{Fe}_2\text{O}_3$

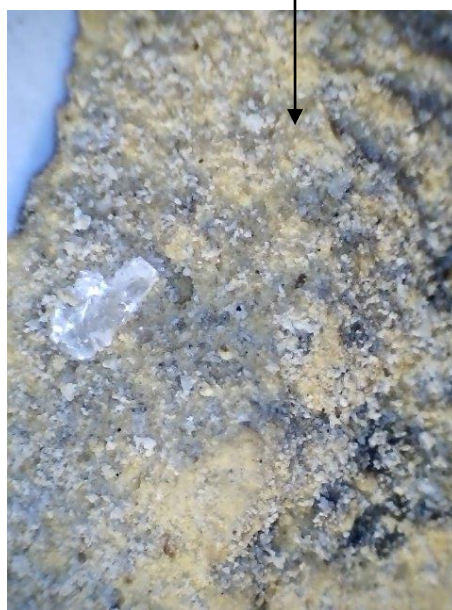
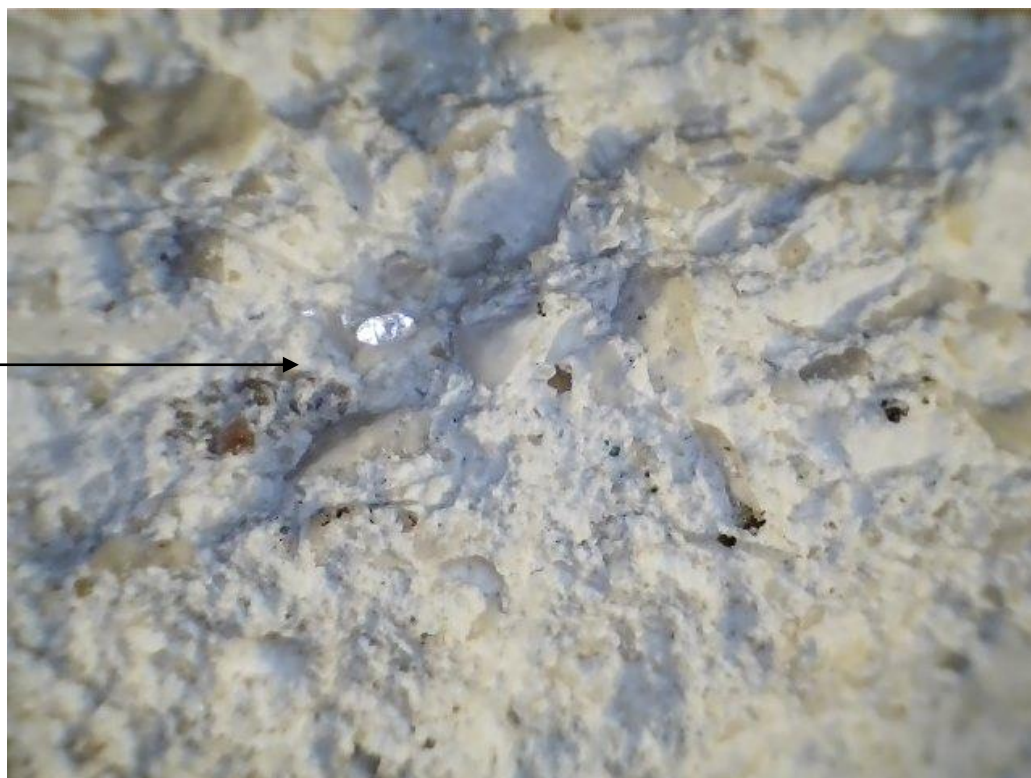
Pierwotna warstwa wyprawy tynkarskiej (wyp. kwarcowy, marmur, mika, wapno)

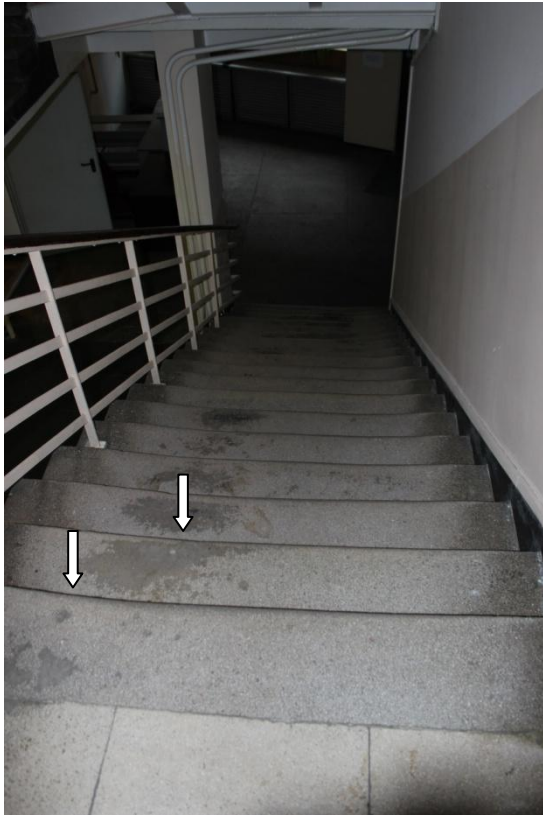
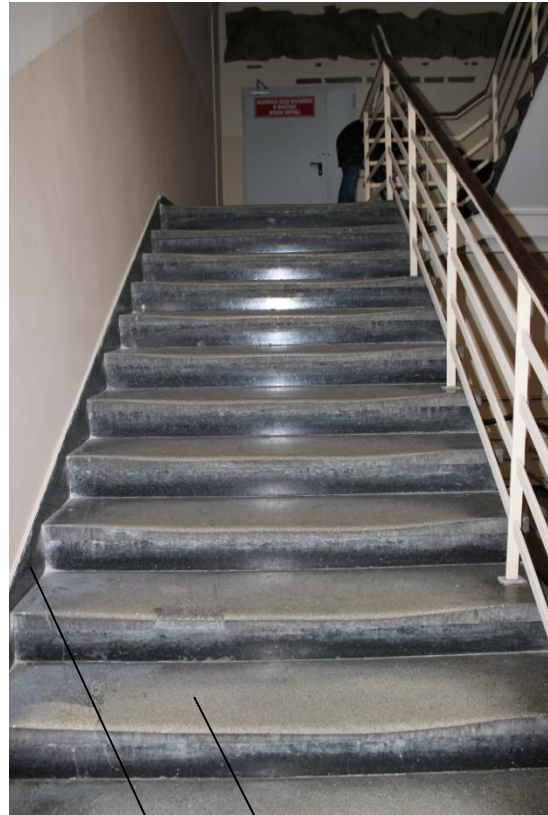
Biegi schodów na wszystkich kondygnacjach powstały w technice odlewów z zaprawy cementowej. Stopnice wykonano z lastrika (terazzo), spoiwo cementowe barwione w masie czernią z wypełniaczem z białego marmuru. Cokoły przyschodowe wykonano z okładziny marmurowej najprawdopodobniej ze złoży Morawica. Stopnice posiadają widoczne ślady zużycia w dużej mierze utraciły wymiary liniowe szczególnie przy krawędzi czołowej. Wiele stopni posiada uszkodzenia o charakterze mechanicznym: pęknięcia i duże ubytki. Powierzchnia lokalnie perforowana silnie zaplamiona

Widoczne duże  
zniszczenia biegów  
schodowych (lastriko)

Cokół przyschodowy,  
marmur rodzimy  
(złóże Morawica ?)

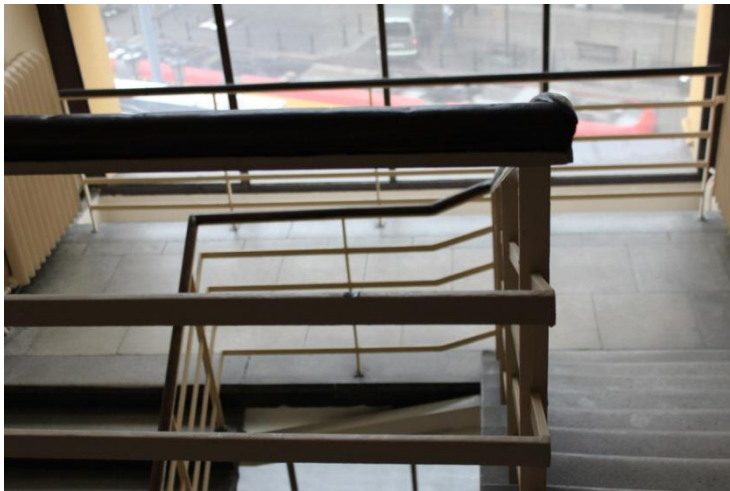
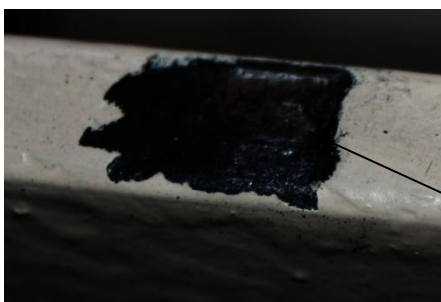
Pierwotna kolorystyka  
balustrady
