E K S P E R T Y Z A T E C H N I C Z N A

dotycząca ustalenia przyczyn przecieku występującego na suficie podwieszanym (przy kominie wentylatora dachowego) w toalecie dla osób niepełnosprawnych zlokalizowanej na drugim piętrze (ostatniej kondygnacji) budynku Mazowieckiego Urzędu Wojewódzkiego w Warszawie przy ul. Marszałkowskiej 3/5 w Warszawie

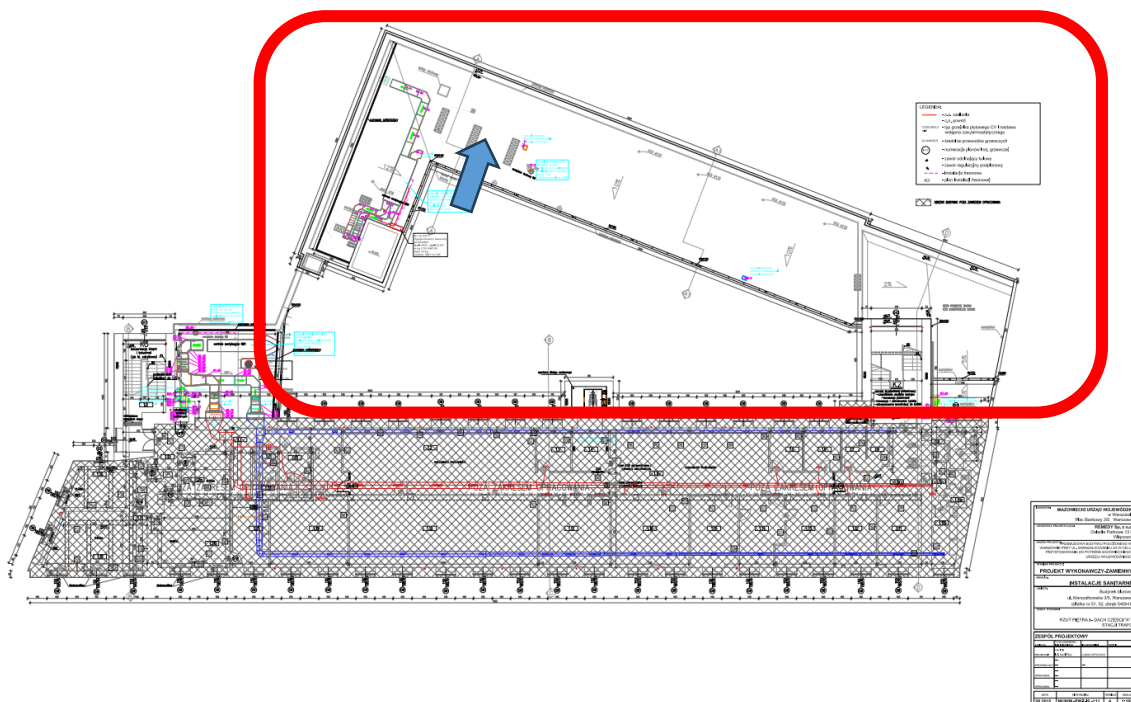
Rys. 1.

Kolorem czerwonym zaznaczono badany obszar.

Strzałką oznaczono miejsce przecieków

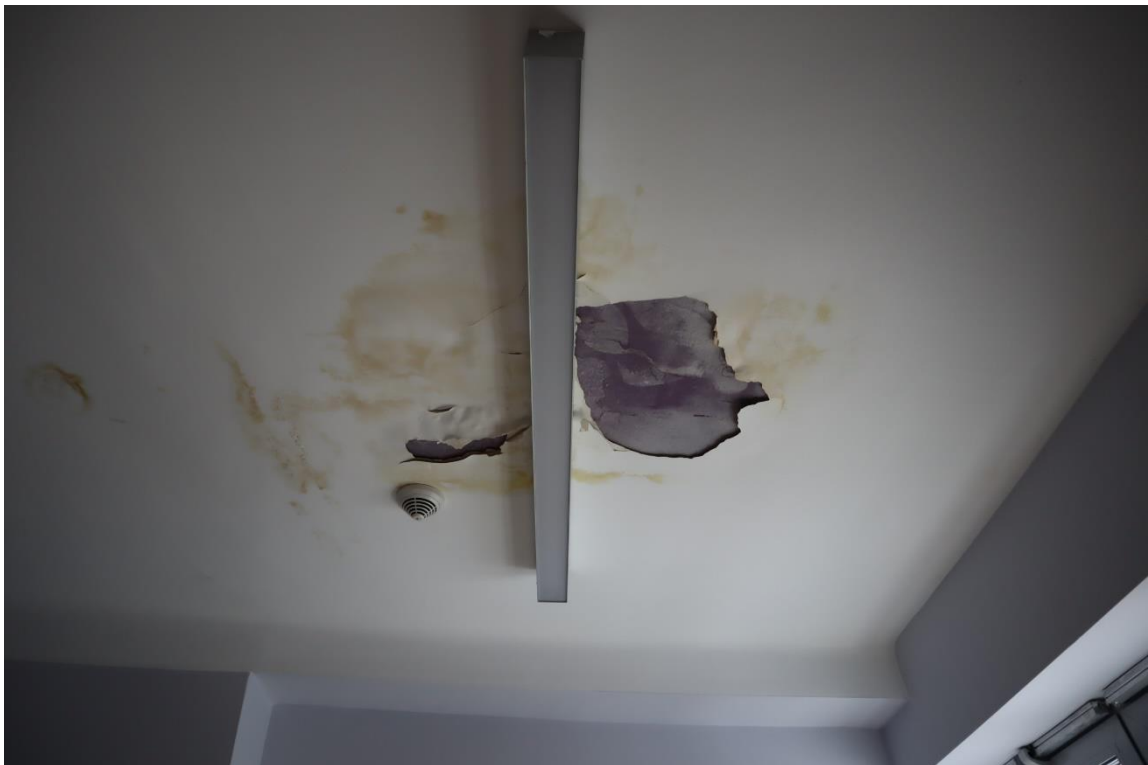
- Ślady zacieków i złuszczonej farbę na suficie nad klatką schodową ostatniej kondygnacji, Fot. 1.
- Zacieki i krople wody spadające z nadproża okna w pokoju biurowym od strony dziedzińca, II piętro. Fot. 2.
- Łazienka na parterze dla osób z niepełnosprawnościami. Ślady po zalaniu obudowy kanału wentylacji mechanicznej z płyt gipowokartonowych; złuszczone, odpadająca płatami farba. Fot. 3.

*Fot. 1.
Ślady po zalaniu stropu nad klatką schodową; złuszczone, odpadająca platem farba*

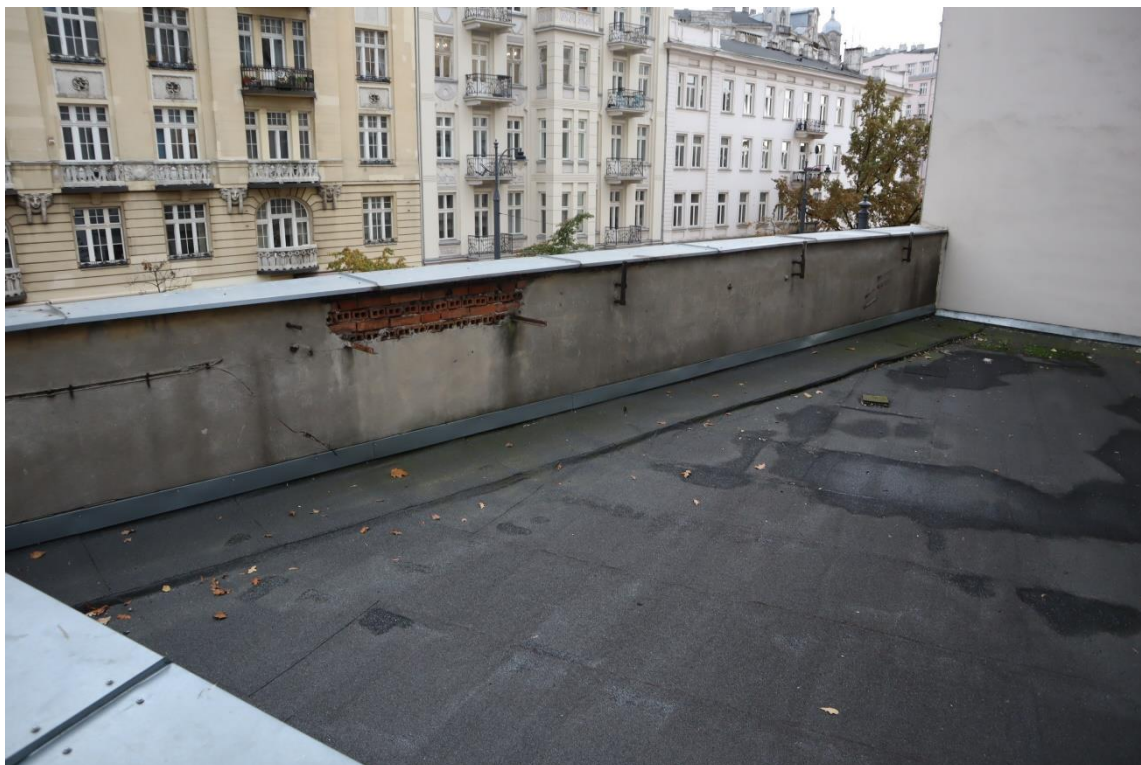
- Dach od strony Placu Unii Lubelskiej - brak tynku na ścianie kolankowej, co powoduje degradację konstrukcji ścianki kolankowej wykonanej z cegły ceramicznej. Fot. 6.

*Fot. 6.
Dach od strony Placu Unii Lubelskiej. Brak tynku na ścianie kolankowej*

- W miejscach gdzie stwierdzono przecieki należy wymienić warstwy wełny mineralnej.
- Zamocować systemowe przepusty instalacji przez dach.
- W miarę możliwości należy wykorzystać obróbki blacharskie na wierzchu ścianki kolankowej.
- Wykonanie zabezpieczenia mocowania belki konstrukcji pod wentylatory
- Naprawa i uszczelnienie obudowy kanałów wentylacji mechanicznej wykonanych z blachy ocynkowanej.
- Komin wentylacyjny, murowany, należy naprawić ubytki ścianki przy kracie, malowanie kraty.
- Wykonać nowe warstwy pokrycia z membrany na daszku nad klatką schodową.
- Oczyszczyć rynny dachowe.
- Dach od strony Placu Unii Lubelskiej – uzupełnić tynk na ściance kolankowej.

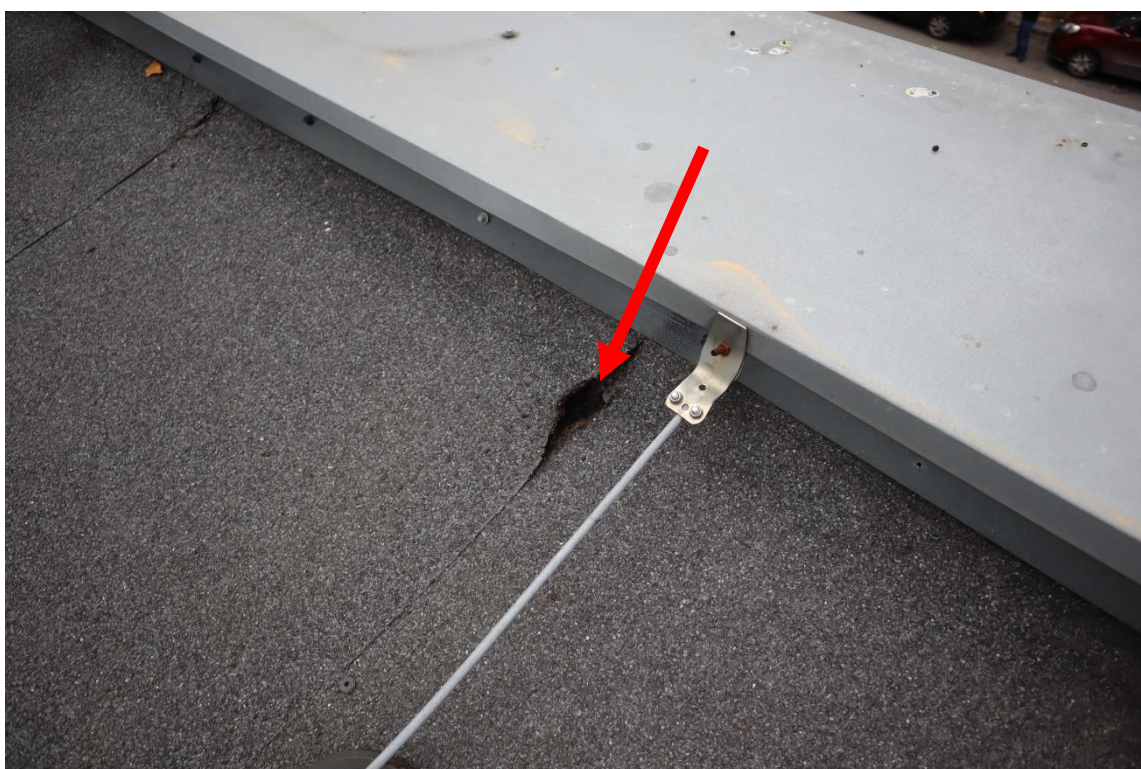
- Badanie łączenia papy termozgrzewalnej na dachu wykazało nieszczelność na łączeniu poszczególnych warstw papy; wadliwie przyklejona papa, brak wygrzania pasów papy na krawędzi. Bardzo słabej jakości papa, która kruszy się w rękach. Stwierdzono dziury w poszyciu. Fot. 7, 9

*Fot. 7.
Badanie łączenia papy termozgrzewalnej na dachu; nieszczelność na połączeniu poszczególnych warstw papy; wadliwie przyklejone papa, brak wytopienia na krawędzi papy*

- Wykonanie nowych warstw pokrycia dachowego z wywiniciem na ścianki kolankowe wraz z wyrobieniem kosza spustowego na łączeniu połaci dachowych. Zalecane materiały to membrany firmy Resitrix lub równoważne.

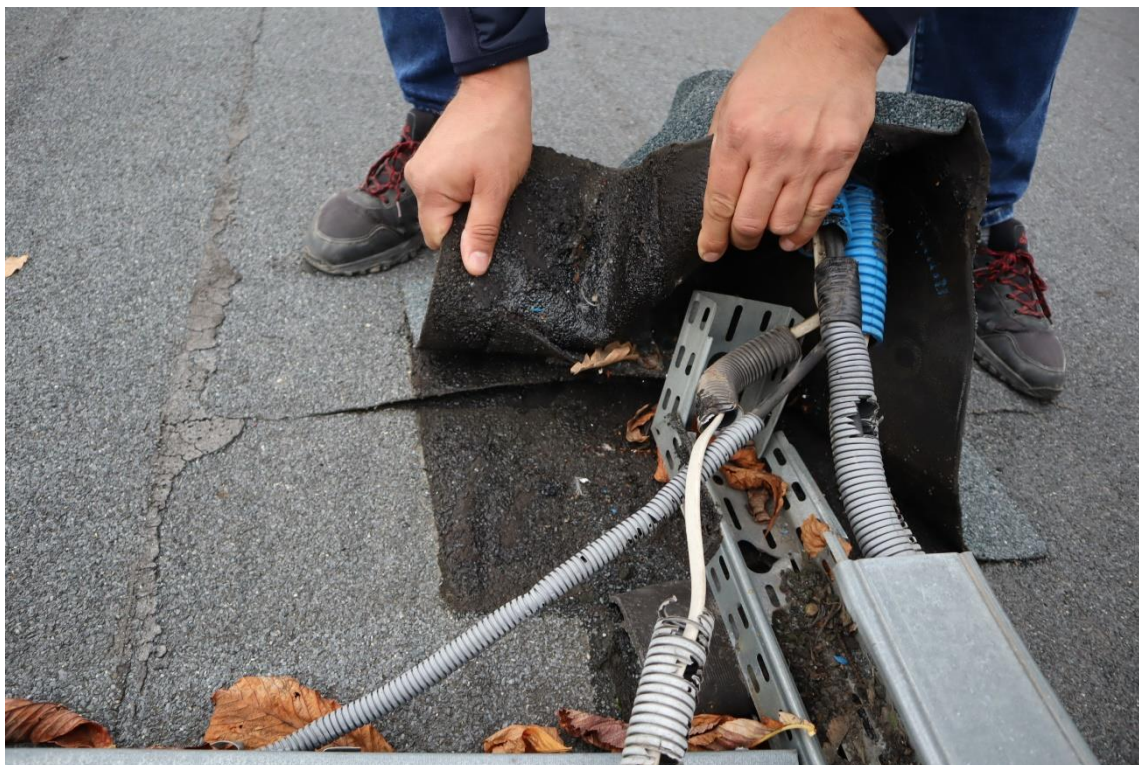
- Brak systemowego przepustu instalacji przez dach. Nieszczelne zabezpieczenie przewodów przechodzących przez warstwy dachowe powoduje przenikanie wody pod warstwy dachowe, zalanie sufitu na II piętrze. Fot. 8.

Brak systemowego przepustu instalacji przez dach. Nieszczelne zabezpieczenie przewodów przechodzących przez warstwy dachowe

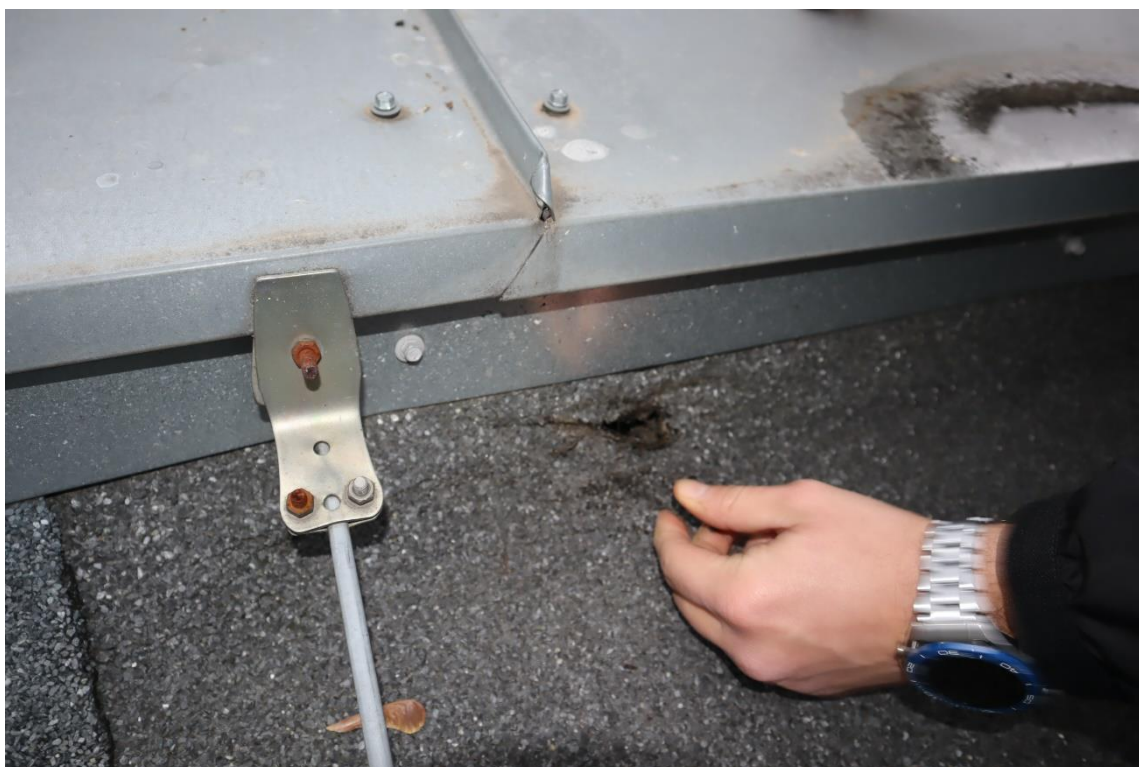
Fot. 9.

Uszkodzenie – otwór w papie na dachu

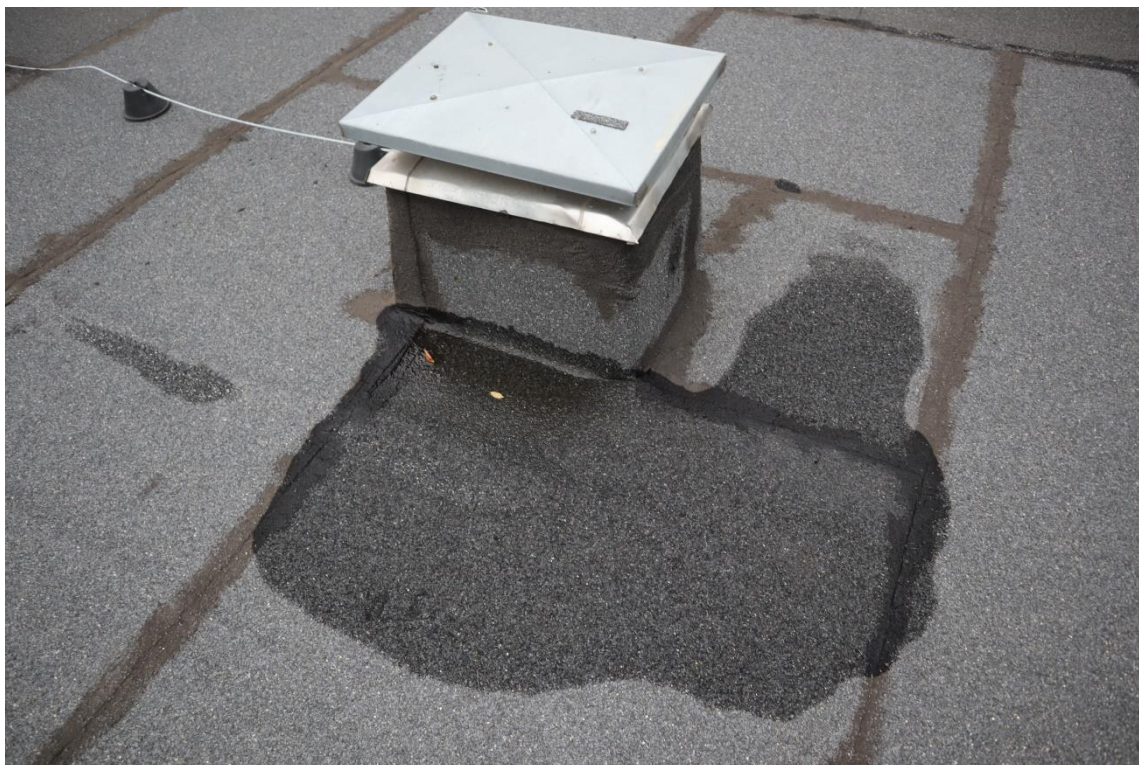
- Wykonano wadliwie obrobienie podstawy kominka wentylacyjnego z pokryciem dachu, co powoduje przecieki. Fot. 10, 11.
- Wadliwie wykonane pokrycie dachowe w koszu. Pod wpływem ciepła papa samoistnie wybrzuszyła się tworząc zaporę dla swobodnego spływu wody. Na krawędziach papa pęka co powoduje przecieki. Fot. 12, 13.

*Fot. 10.
Kominek wentylacyjny, ślady zalegania wody*

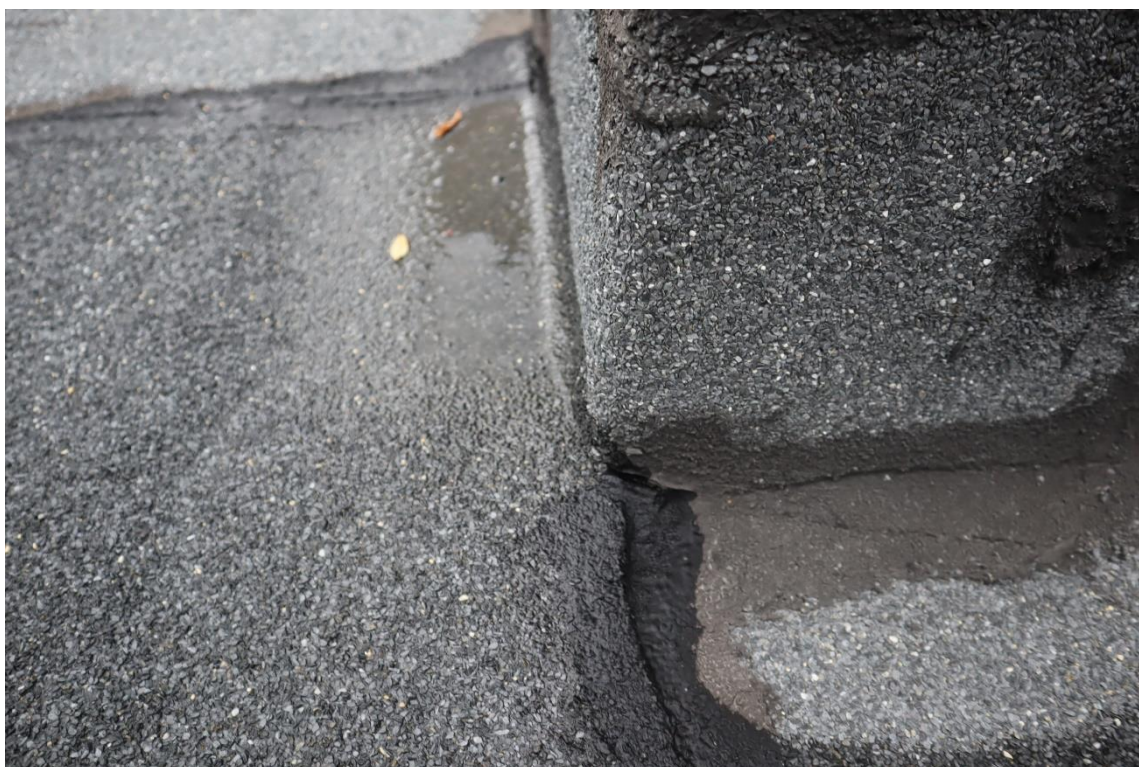
*Fot. 11.
Podstawa kominka wentylacyjnego – nieszczelne, dziurawe połączenie papy*

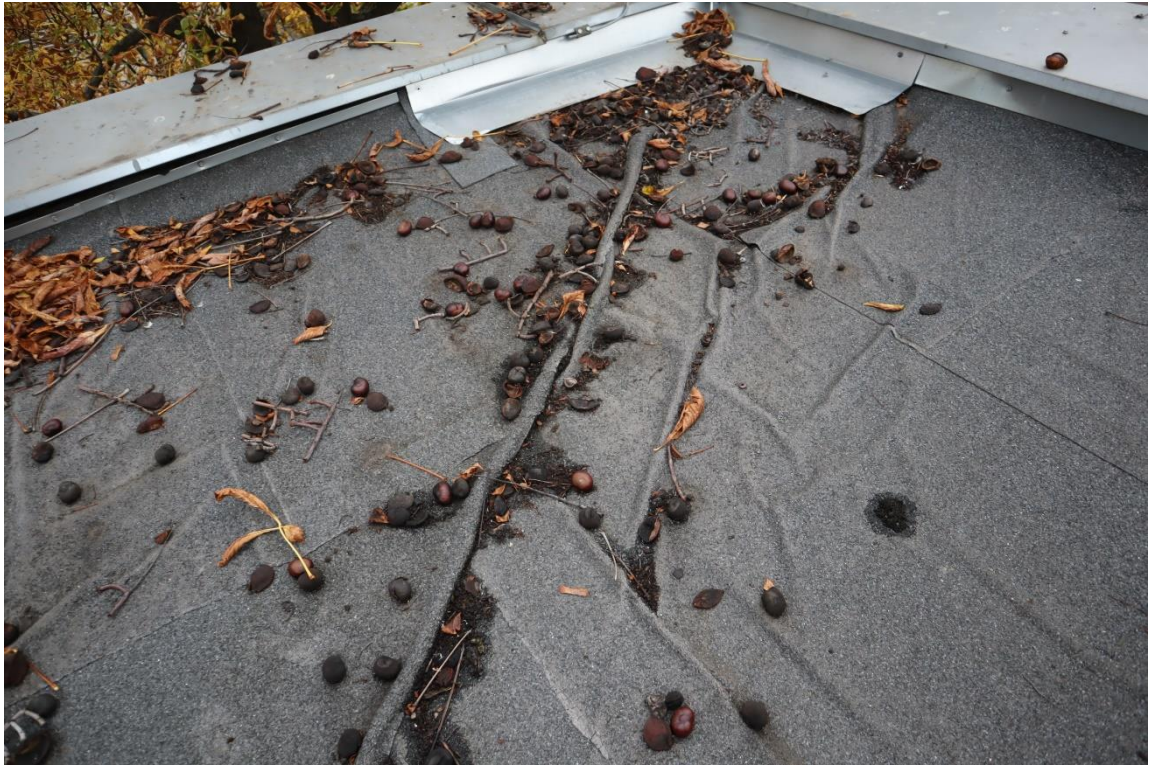
*Fot. 12.
Wadliwie wykonane pokrycie dachowe w koszu. Pod wpływem ciepła papa samoistnie wybrzuszyła się tworząc zaporę dla swobodnego splywu wody. Na krawędziach papa pęka co powoduje pezciki*

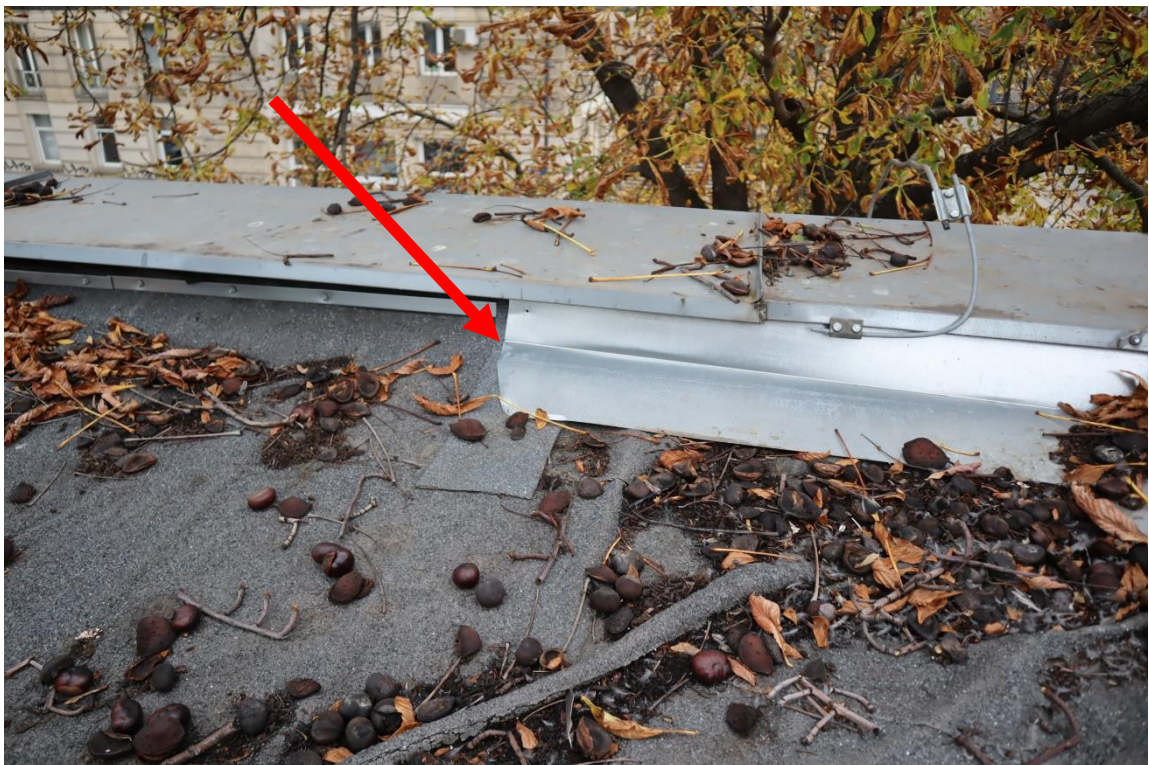
*Fot. 13.
Dodatkowa blacha obróbki blacharskiej zamontowana na wkręty do papy.
Wadliwie wykonane pokrycie dachowe w koszu.*

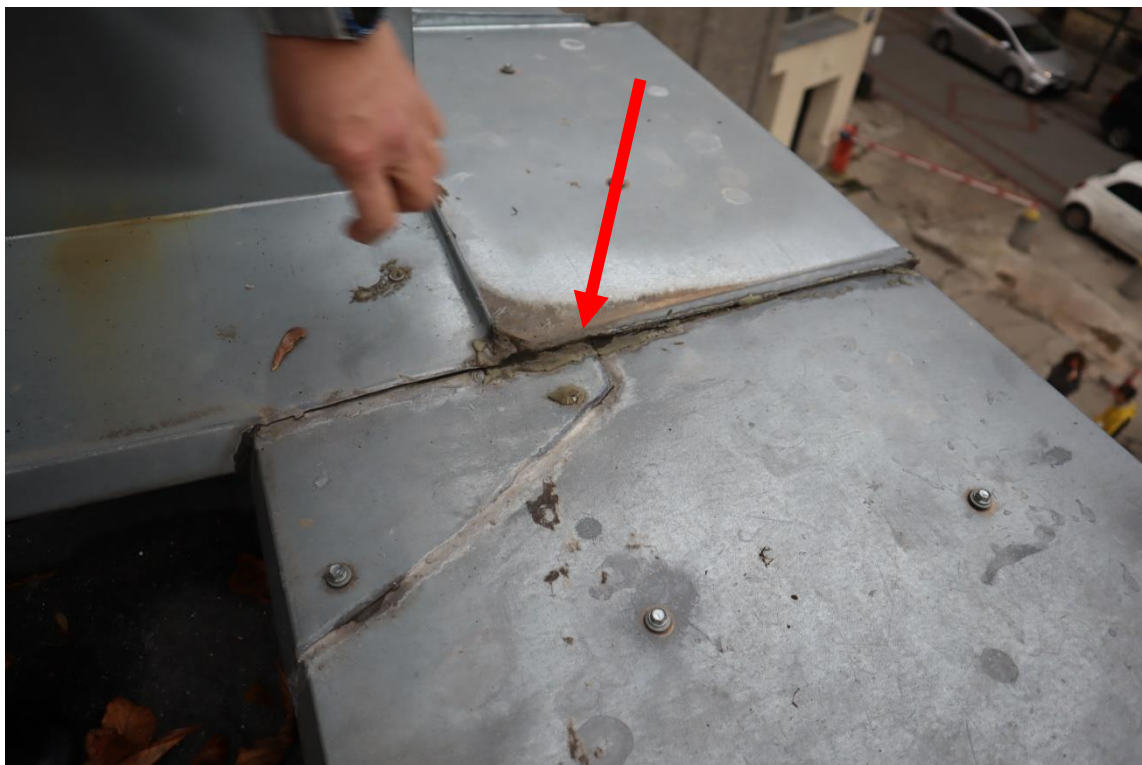
- Nieszczelne połączenie obróbki blacharskiej na wierzchu ścianki kolankowej, co powoduje przecieki. Fot. 14.
- Warstwy papy do ściany attyki mocowane są mechanicznie za pomocą uchwytów stalowych. Paski blachy zamocowano za pomocą wkrętów, co spowodowało przedziurawienie pokrycia z papy na ścianie kolankowej oraz przecieki. Fot. 15.

*Fot. 14.
Nieszczelne połączenie obróbki blacharskiej na wierzchu ścianki kolankowej*

- Demontaż obróbek blacharskich ze ścianki kolankowej,
 - Zagruntowanie powierzchni poziomej i pionowej istniejącej papy gruntem systemowym „FG-35” Resitrix lub równoważnym,

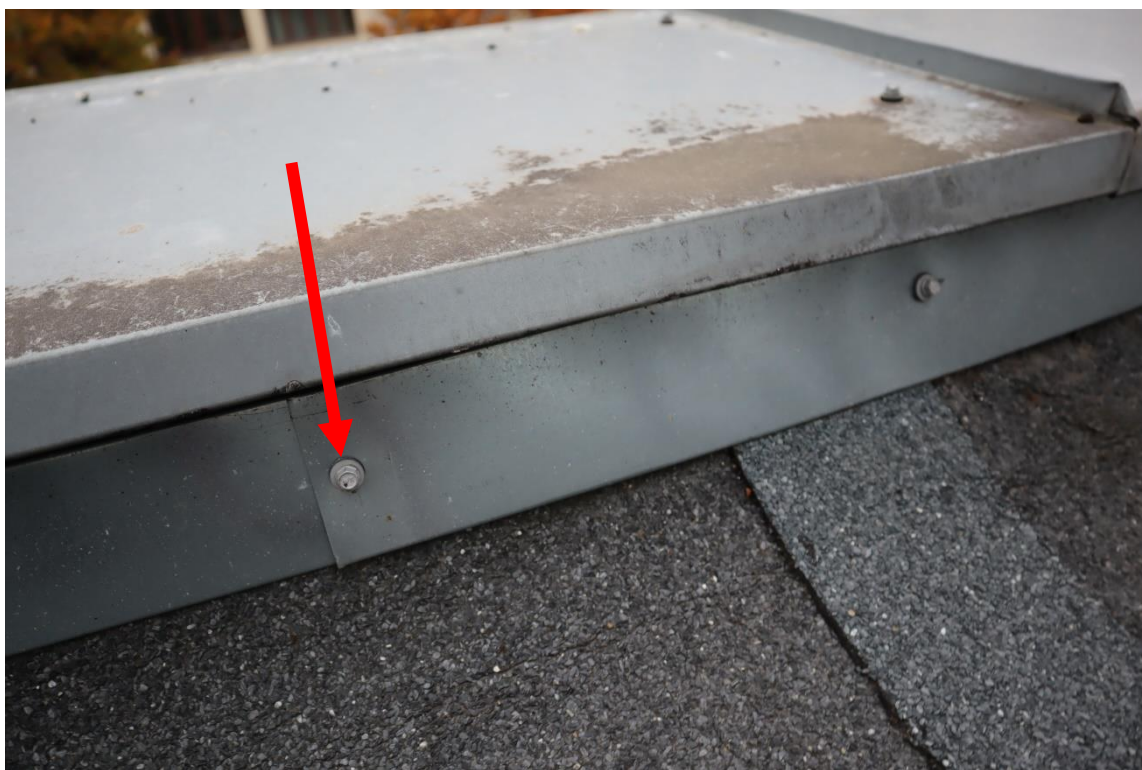
*Fot.15.
Paski blachy zamocowano za pomocą wkrętów, co spowodowało przedziurawienie
pokrycia z papy na ściance kolankowej*

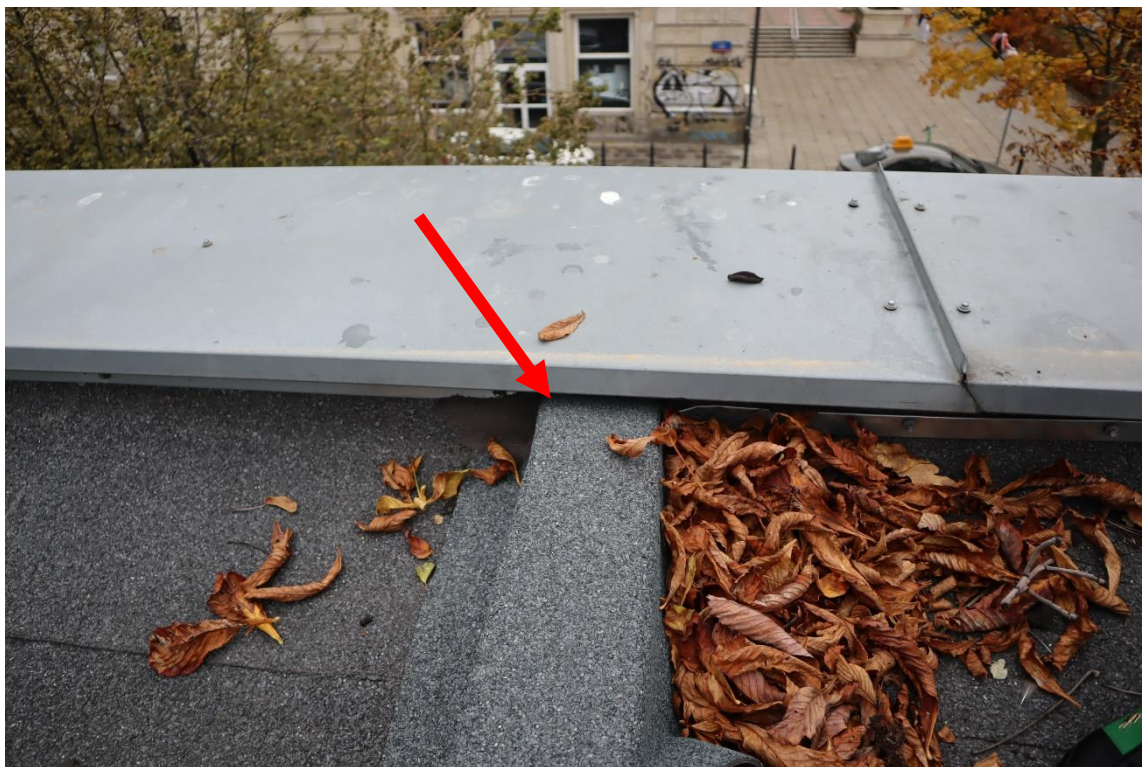
- Belkę konstrukcji pod wentylatory zamontowano na pokryciu dachowym prowizorycznie zabezpieczając papą, co może powodować przenikanie wilgoci. Fot. 16.

*Fot. 16.
Belkę konstrukcji pod wentylatory zamontowano na pokryciu dachowym prowizorycznie zabezpieczając papa*

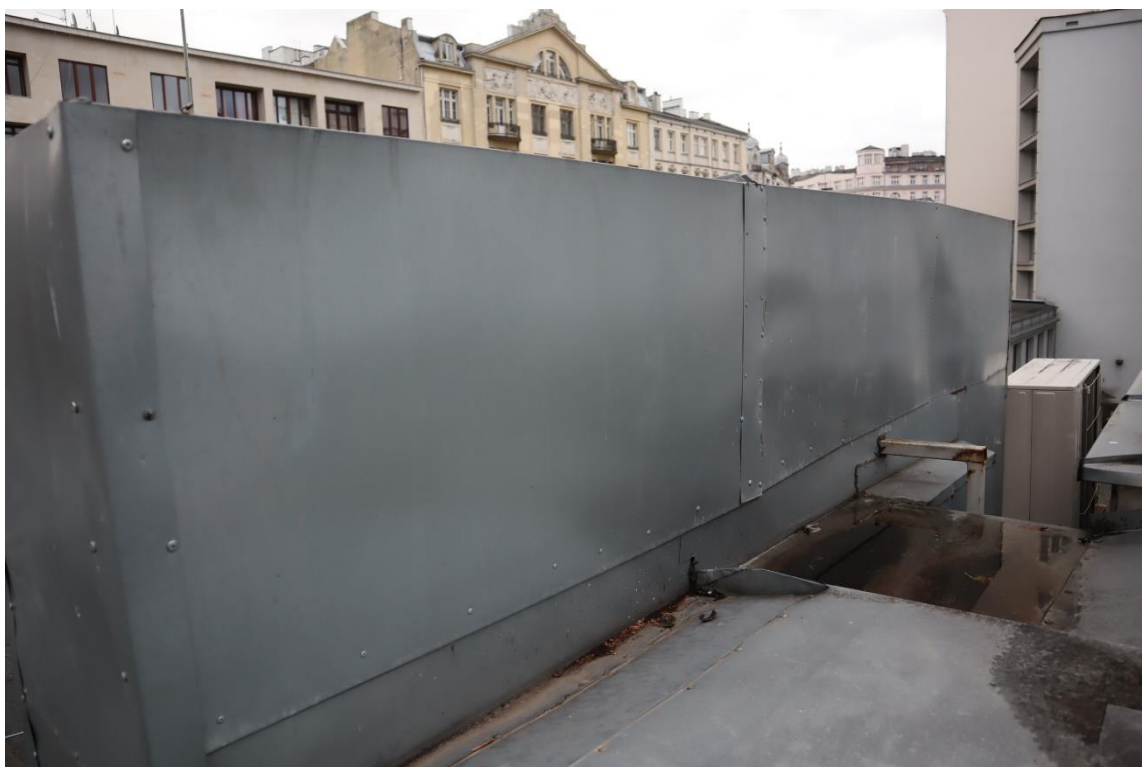
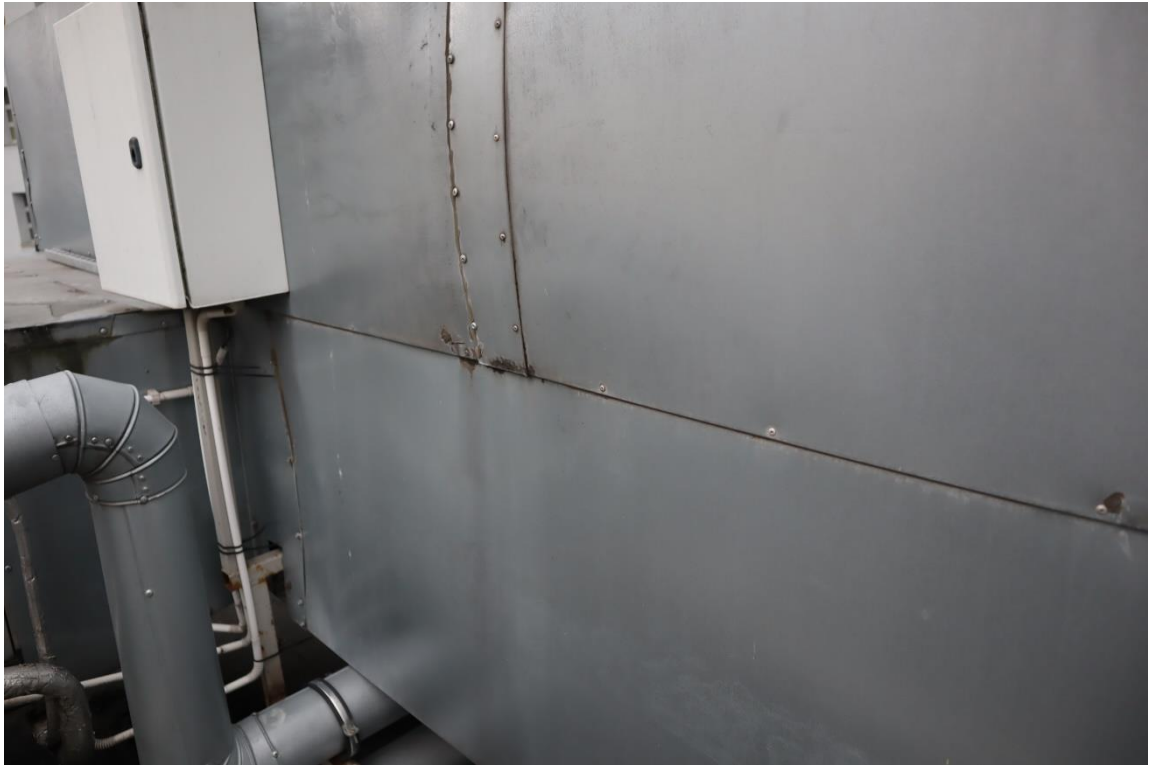
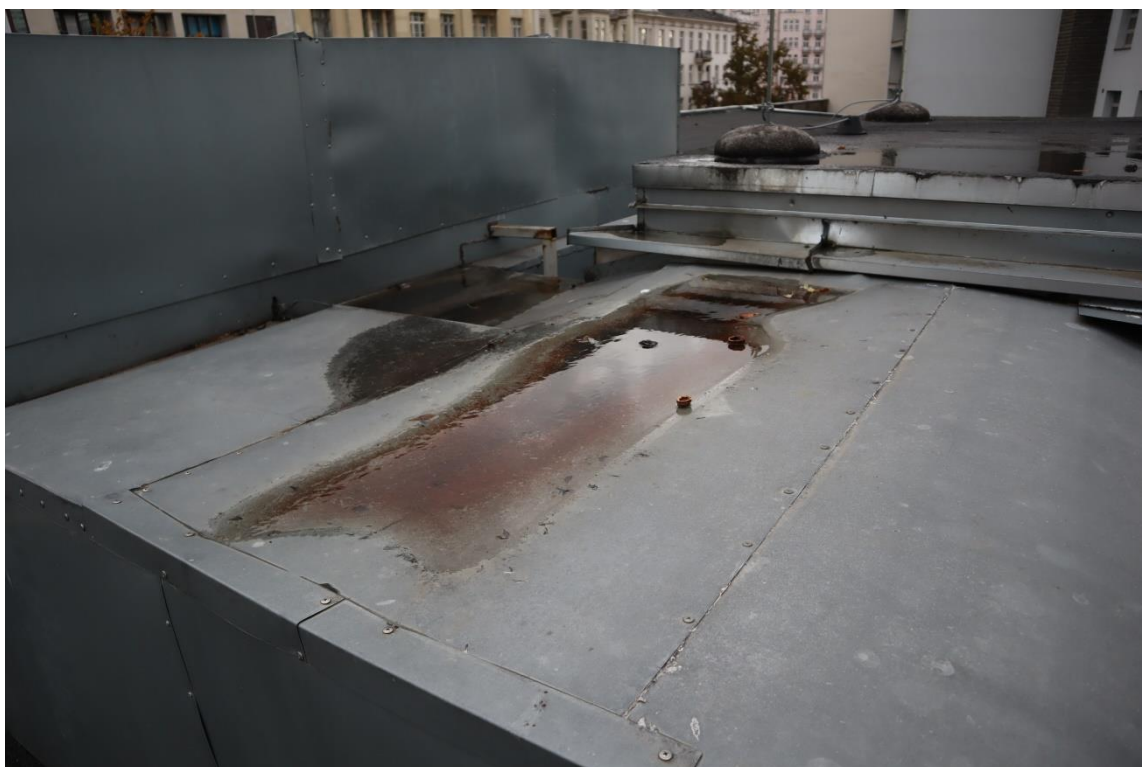
- Obudowa kanałów wentylacji mechanicznej wykonana z blachy ocynkowanej nie jest szczelnie połączona na łączeniach, co powoduje przecieki. Fot. 17-21.
- Ubytki ścianki przy kracie komina murowanego, wentylacyjnego, powoduje przedostanie się wody do wnętrza. Fot. 22.

*Fot. 17.
Obudowa kanałów wentylacji grawitacyjnej wykonana z blachy ocynkowanej nie ma szczelności na połączeniach*

*Fot. 18.
Obudowa kanałów wentylacji grawitacyjnej wykonana z blachy ocynkowanej nie ma szczelności na połączeniach*

*Fot. 19.
Obudowa kanałów wentylacji grawitacyjnej wykonana z blachy ocynkowanej nie ma szczelności na połączeniach; woda zalega na wierzchu kształtki*

*Fot. 20.
Obudowa kanałów wentylacji grawitacyjnej wykonana z blachy ocynkowanej
nie ma szczelności na połączeniach*

*Fot.21 .
Obudowa kanałów wentylacji grawitacyjnej wykonana
z blachy ocynkowanej nie ma szczelności na połączeniach*

- Wymiana pokrycia z papy na membranę EPDM na daszku nadbudówki,
 - Uszczelnienie połączenia blach kanałów wentylacji mechanicznej,
 - Wywiezienie odpadów budowlanych na zwałkę wraz utylizacją materiałów.

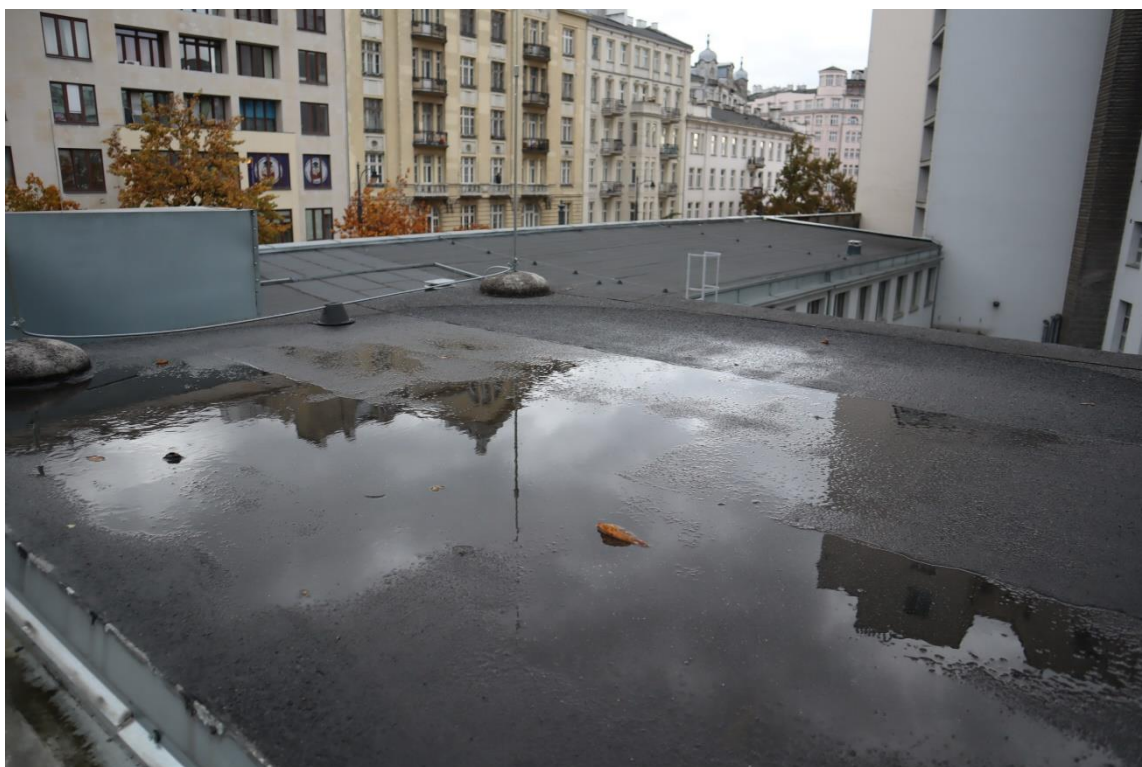
- Zastoiny wody na daszku nad klatką schodową, powoduje przesączenie się wody do wnętrza budynku. Fot. 23.
- Rynny dachowe wypełnione posypką z papy oraz piaskiem powoduje brak drożności oraz przelewanie się wody opadowej na zewnątrz i po ścianie, co powoduje zacieki w pokoju na II piętrze. Fot. 24, 25.

*Fot. 23.
Zastoiny wody na daszku nad klatką schodową*

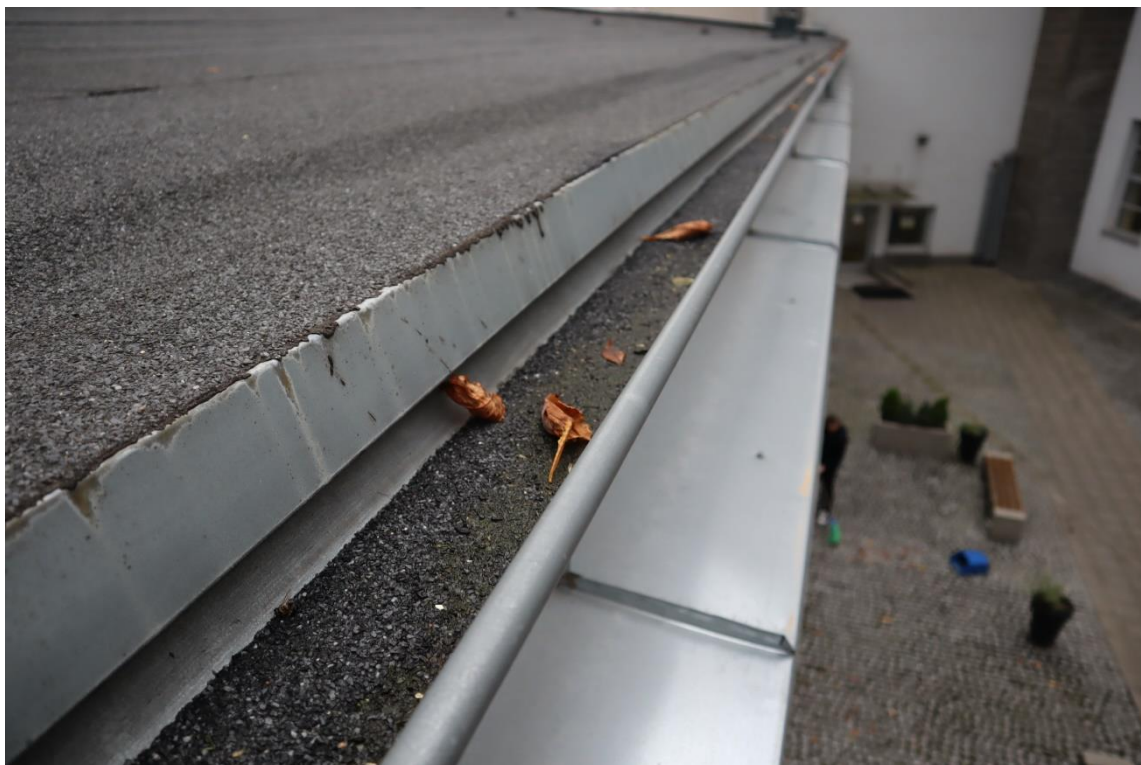
*Fot. 24.
Rynna dachowa wypełniona posypką z papy oraz piaskiem*

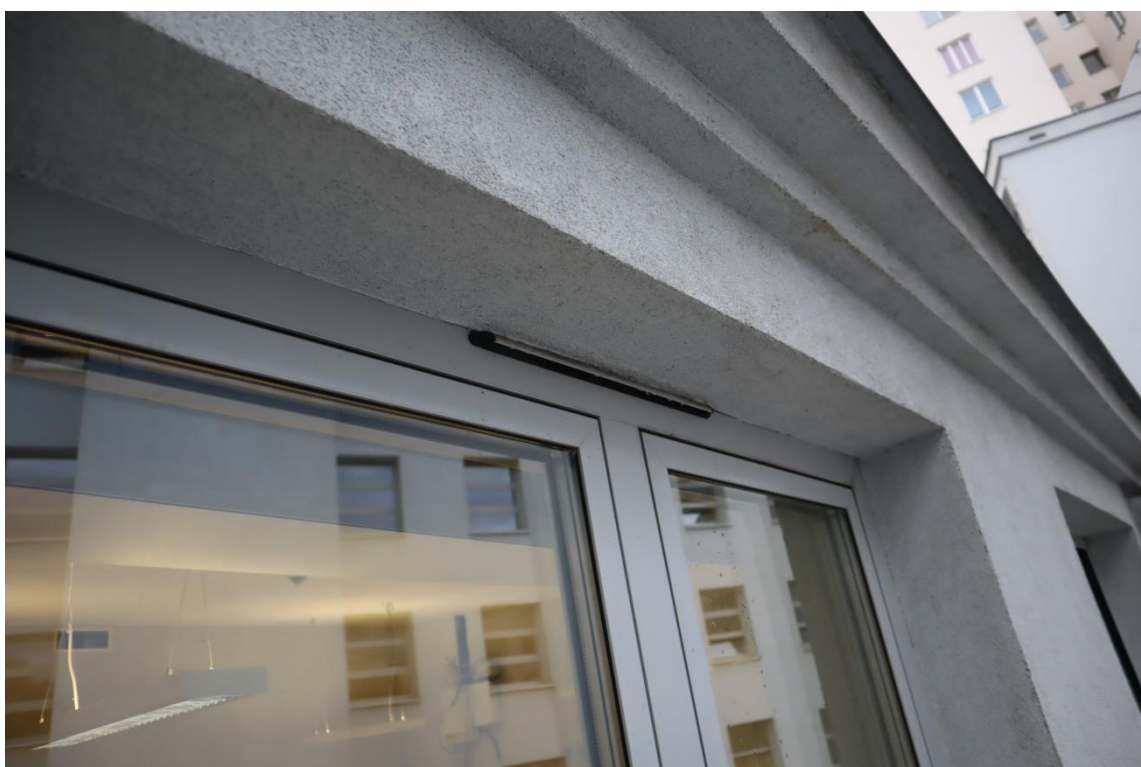
*Fot. 25.
Zacieki nad nadprożem okna pokoju na II piętrze; krople wody na nawietrzniku*
