EKSPERTYZA TECHNICZNA

dotycząca ustalenia przyczyn przecieku występującego na suficie podwieszanym (przy kominie wentylatora dachowego) w toalecie dla osób niepełnosprawnych zlokalizowanej na drugim piętrze (ostatniej kondygnacji) budynku Mazowieckiego Urzędu Wojewódzkiego w Warszawie przy ul. Marszałkowskiej 3/5 w Warszawie

ZLECENIODAWCA:	Mazowiecki Urząd Wojewódzki w Warszawie Wydział Biuro Obsługi Urzędu pl. Bankowy 3/5, 00-950 Warszawa
WYKONAWCA:	Kupniewski Krzysztof Kupniewski ul. Małej Łąki 72/28, 02-793 Warszawa

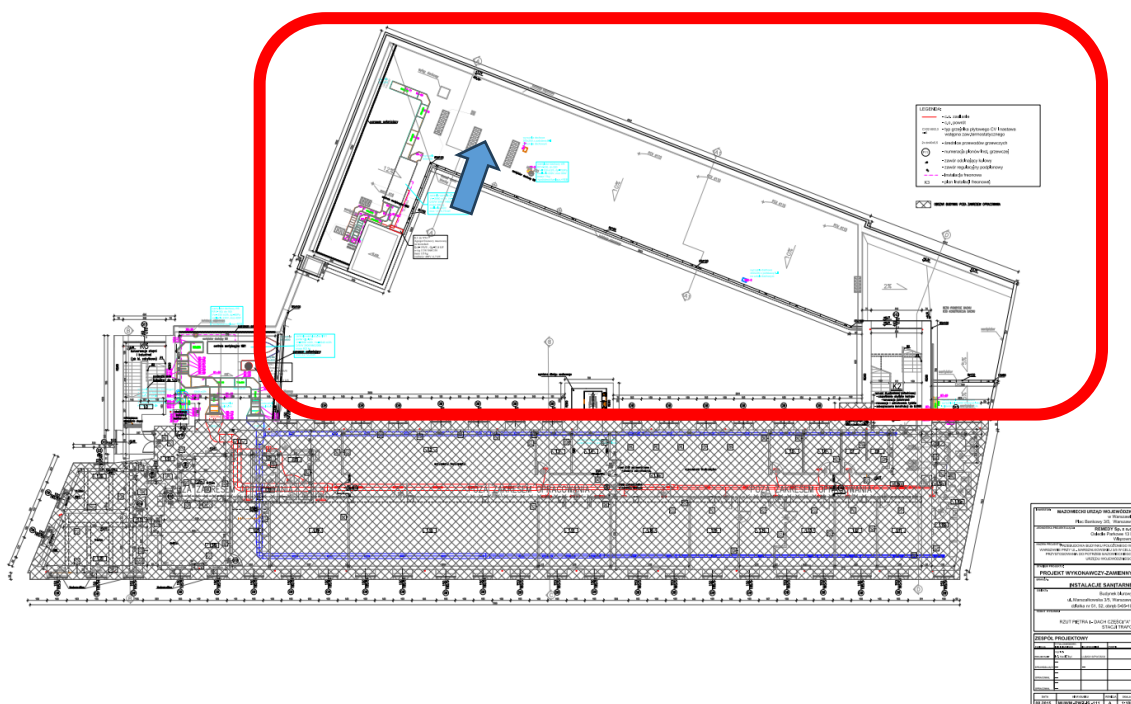
Rys. 1.

Rzut dachu [1].

Kolorem czerwonym zaznaczono badany obszar.

Strzałką oznaczono miejsce przecieków

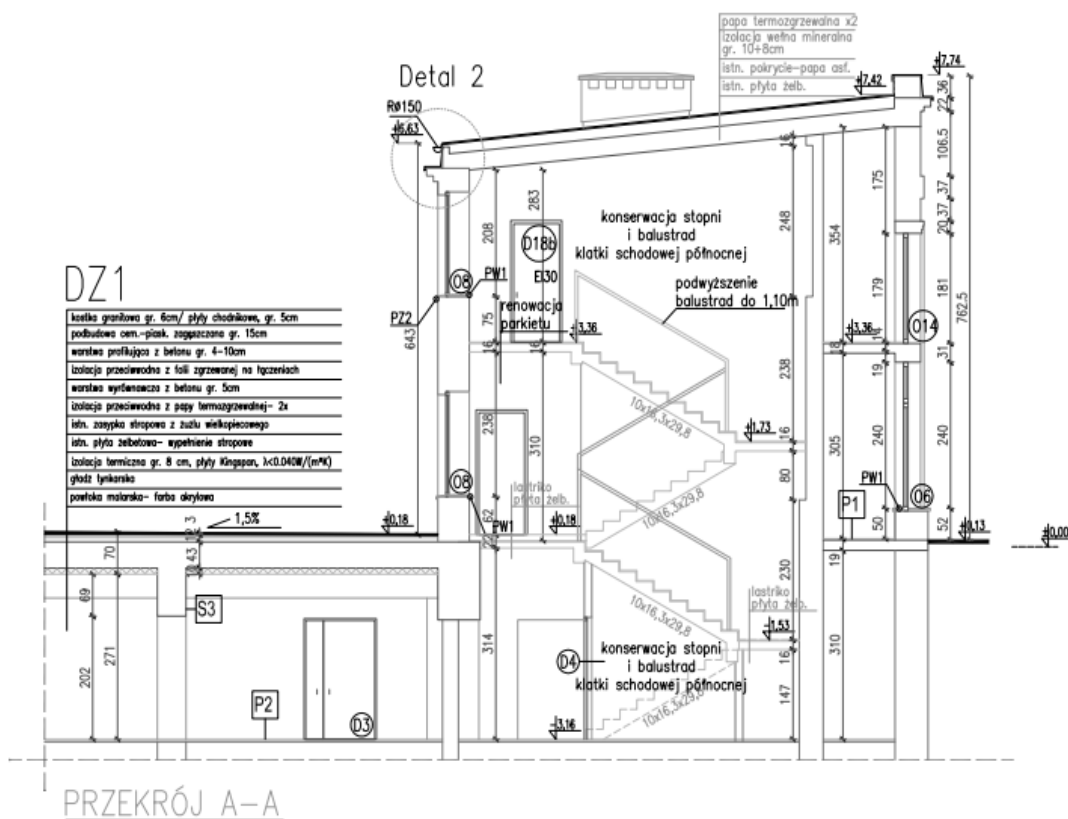
Rys. 2.
Przekrój A-A [1]

Remont dachu jaki został wykonany w celu poprawy warunków termicznych budynku przewidywał wykorzystanie istniejących warstw izolacji przeciwwodnej, na który ułożono wełnę mineralną gr. 18 cm, na którą ułożono 2x papę termozgrzewalną.

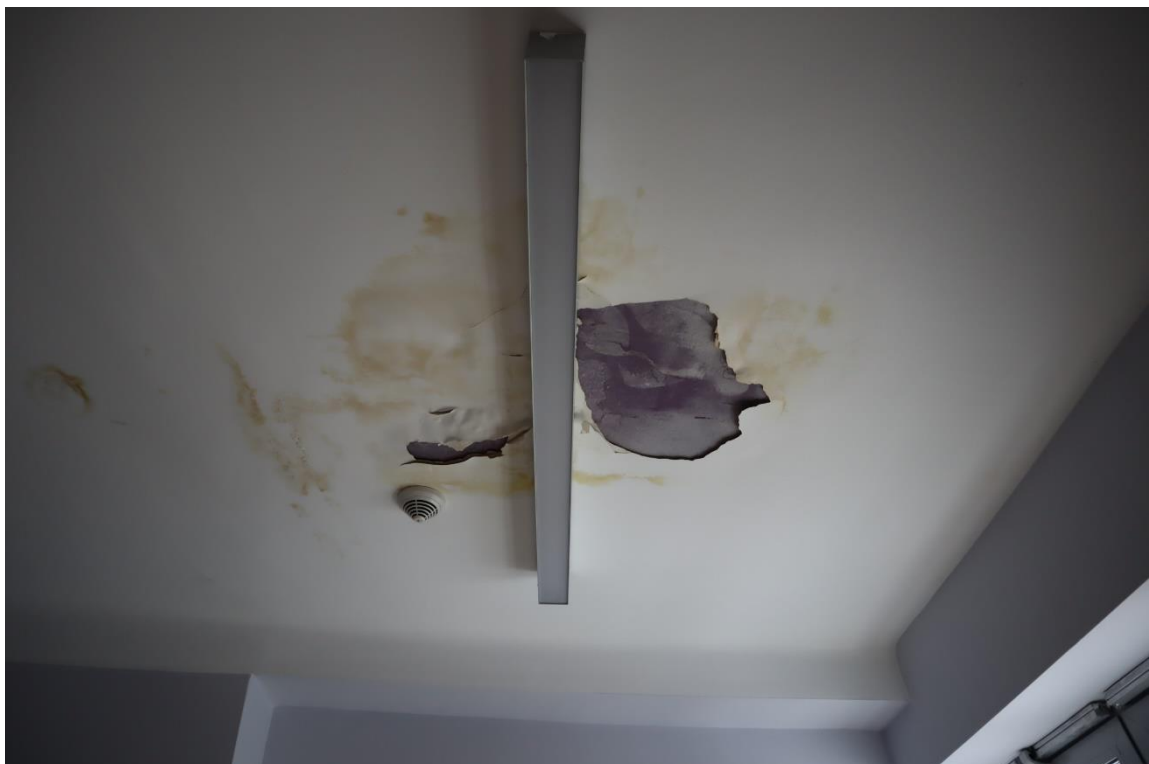
- Ślady zacieków i złuszczoną farbę na suficie nad klatką schodową ostatniej kondygnacji, Fot. 1.
- Zacieki i krople wody spadające z nadproża okna w pokoju biurowym od strony dziedzińca, II piętro. Fot. 2.
- Łazienka na parterze dla osób z niepełnosprawnościami. Ślady po zalaniu obudowy kanału wentylacji mechanicznej z płyt gipowokartonowych; złuszczone, odpadająca płatami farba. Fot. 3.

*Fot. 1.
Ślady po zalaniu stropu nad klatką schodową; złuszczone, odpadająca platem farba*

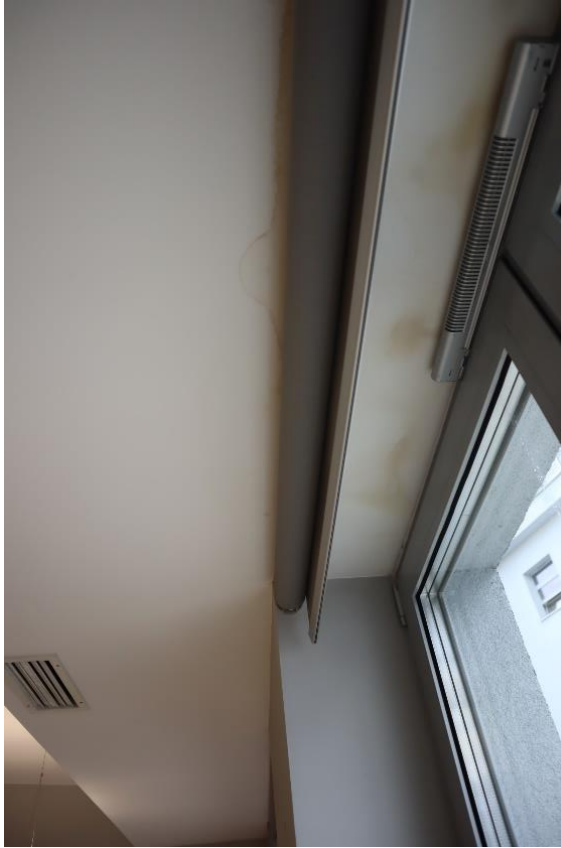
*Fot. 2.
Pokój na II piętrze. Ślady zacieków, kapiąca woda z nadproża okna*

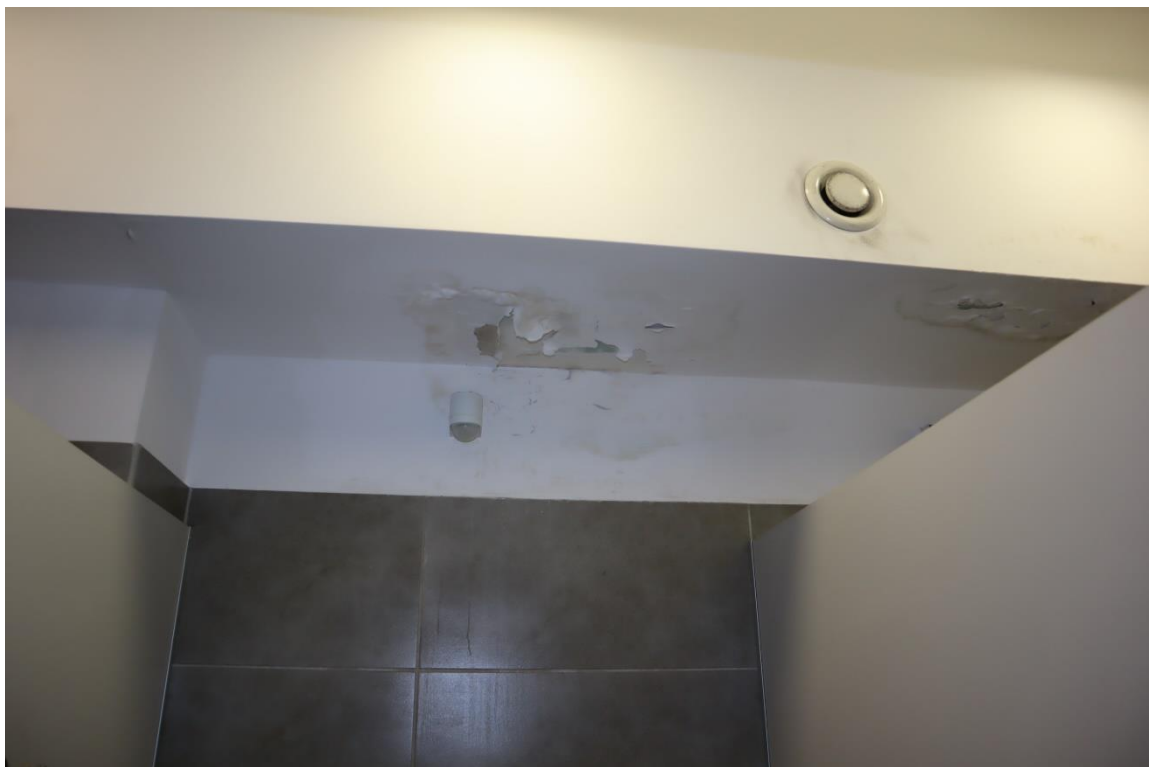
*Fot. 3.
Łazienka na parterze dla osób z niepełnosprawnościami. Ślady po zalaniu obudowy kanału wentylacji mechanicznej; złuszczone, odpadająca płatami farba*

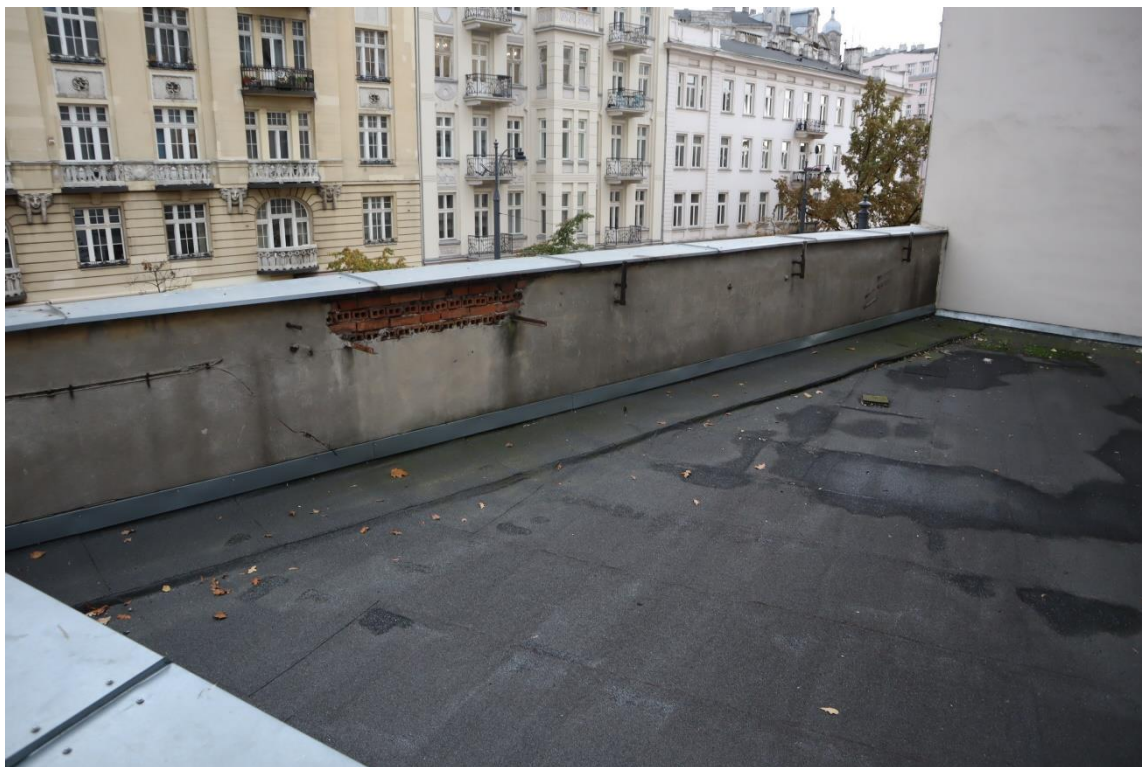
- Dach od strony Placu Unii Lubelskiej - brak tynku na ściance kolankowej, co powoduje degradację konstrukcji ścianki kolankowej wykonanej z cegły ceramicznej. Fot. 6.

*Fot. 6.
Dach od strony Placu Unii Lubelskiej. Brak tynku na ścianie kolankowej*

- W miejscach gdzie stwierdzono przecieki należy wymienić warstwy wełny mineralnej.
- Zamocować systemowe przepusty instalacji przez dach.
- W miarę możliwości należy wykorzystać obróbki blacharskie na wierzchu ścianki kolankowej.
- Wykonanie zabezpieczenia mocowania belki konstrukcji pod wentylatory
- Naprawa i uszczelnienie obudowy kanałów wentylacji mechanicznej wykonanych z blachy ocynkowanej.
- Komin wentylacyjny, murowany, należy naprawić ubytki ścianki przy kracie, malowanie kraty.
- Wykonać nowe warstwy pokrycia z membrany na daszku nad klatką schodową.
- Oczyszczyć rynny dachowe.
- Dach od strony Placu Unii Lubelskiej – uzupełnić tynk na ściance kolankowej.

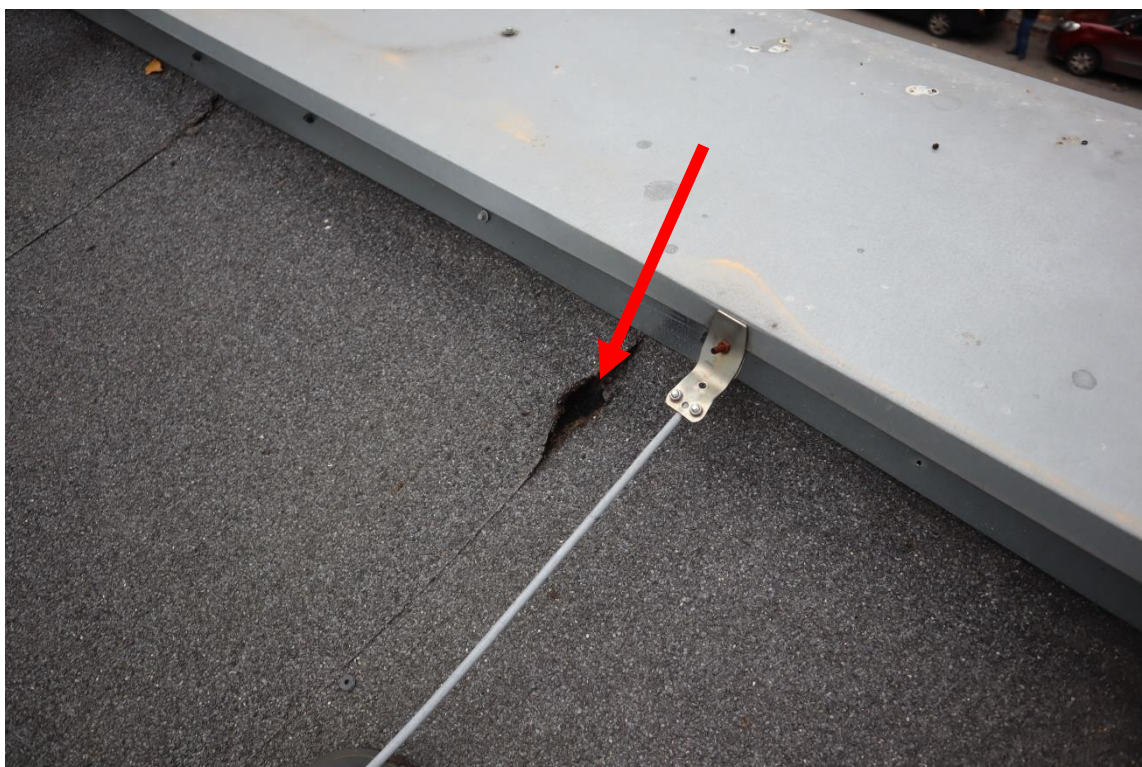
- Badanie łączenia papy termozgrzewalnej na dachu wykazało nieszczelność na łączeniu poszczególnych warstw papy; wadliwie przyklejona papa, brak wygrzania pasów papy na krawędzi. Bardzo słabej jakości papa, która kruszy się w rękach. Stwierdzono dziury w poszyciu. Fot. 7, 9

*Fot. 7.
Badanie łączenia papy termozgrzewalnej na dachu; nieszczelność na połączeniu poszczególnych warstw papy; wadliwie przyklejone papa, brak wytopienia na krawędzi papy*

- Wykonanie nowych warstw pokrycia dachowego z wywiniciem na ścianki kolankowe wraz z wyrobieniem kosza spustowego na łączeniu połaci dachowych. Zalecane materiały to membrany firmy Resitrix lub równoważne.

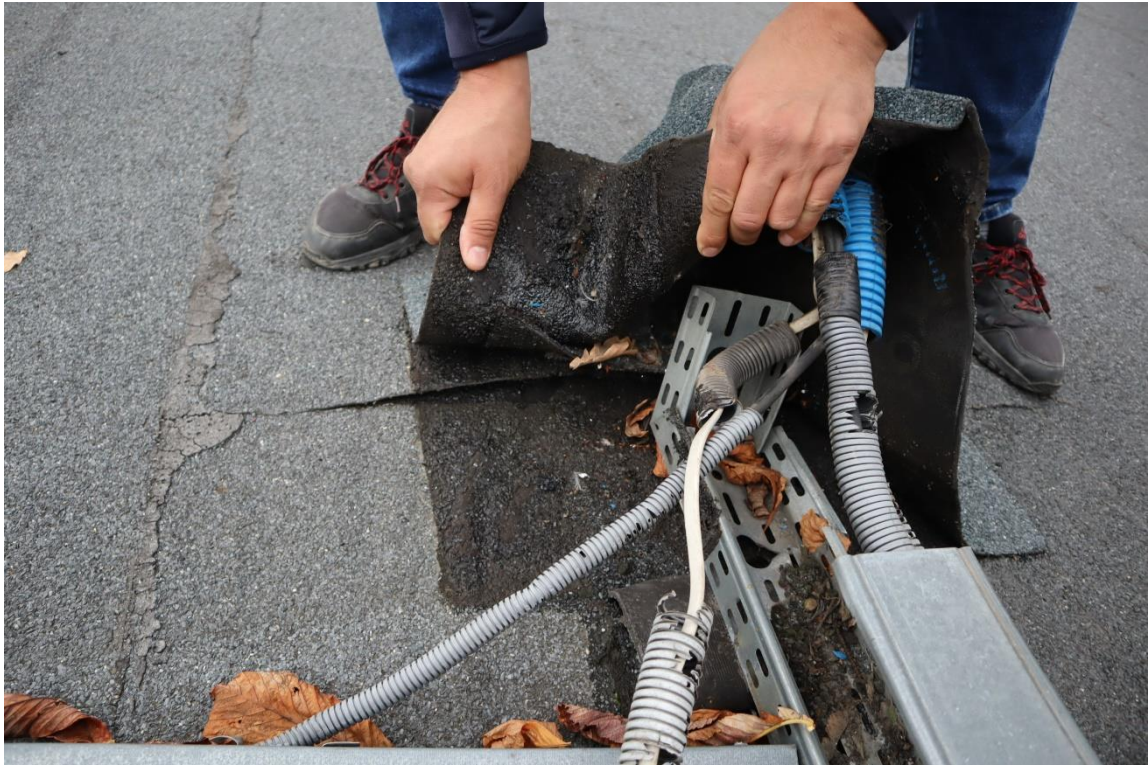
- Brak systemowego przepustu instalacji przez dach. Nieszczelne zabezpieczenie przewodów przechodzących przez warstwy dachowe powoduje przenikanie wody pod warstwy dachowe, zalanie sufitu na II piętrze. Fot. 8.

Brak systemowego przepustu instalacji przez dach. Nieszczelne zabezpieczenie przewodów przechodzących przez warstwy dachowe

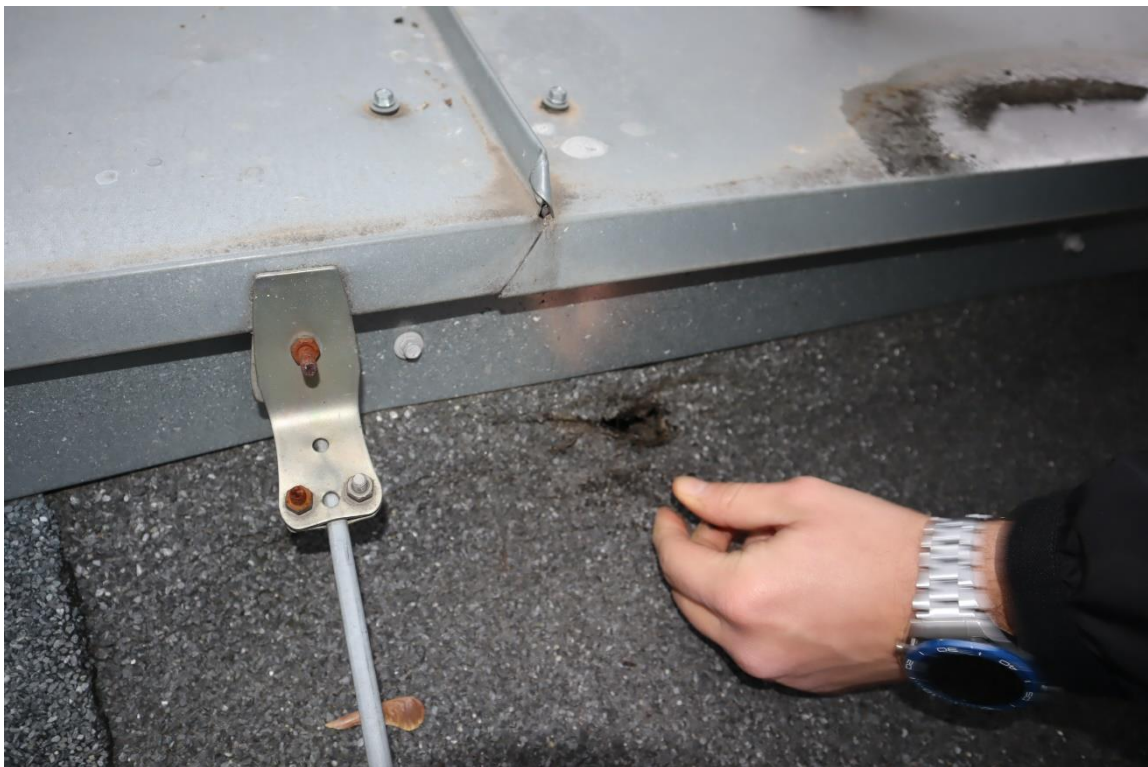
Fot. 9.

Uszkodzenie – otwór w papie na dachu

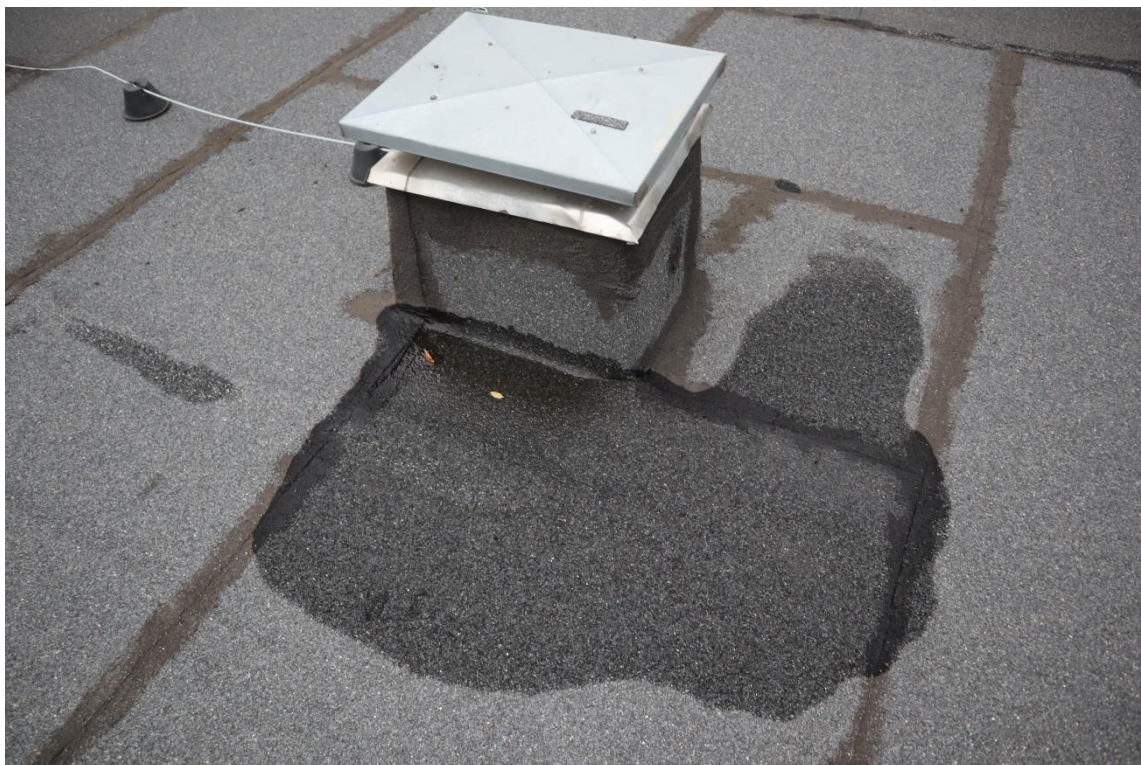
- Wykonano wadliwie obrobienie podstawy kominka wentylacyjnego z pokryciem dachu, co powoduje przecieki. Fot. 10, 11.
- Wadliwie wykonane pokrycie dachowe w koszu. Pod wpływem ciepła papa samoistnie wybrzuszyła się tworząc zaporę dla swobodnego spływu wody. Na krawędziach papa pęka co powoduje przecieki. Fot. 12, 13.

*Fot. 10.
Kominek wentylacyjny, ślady zalegania wody*

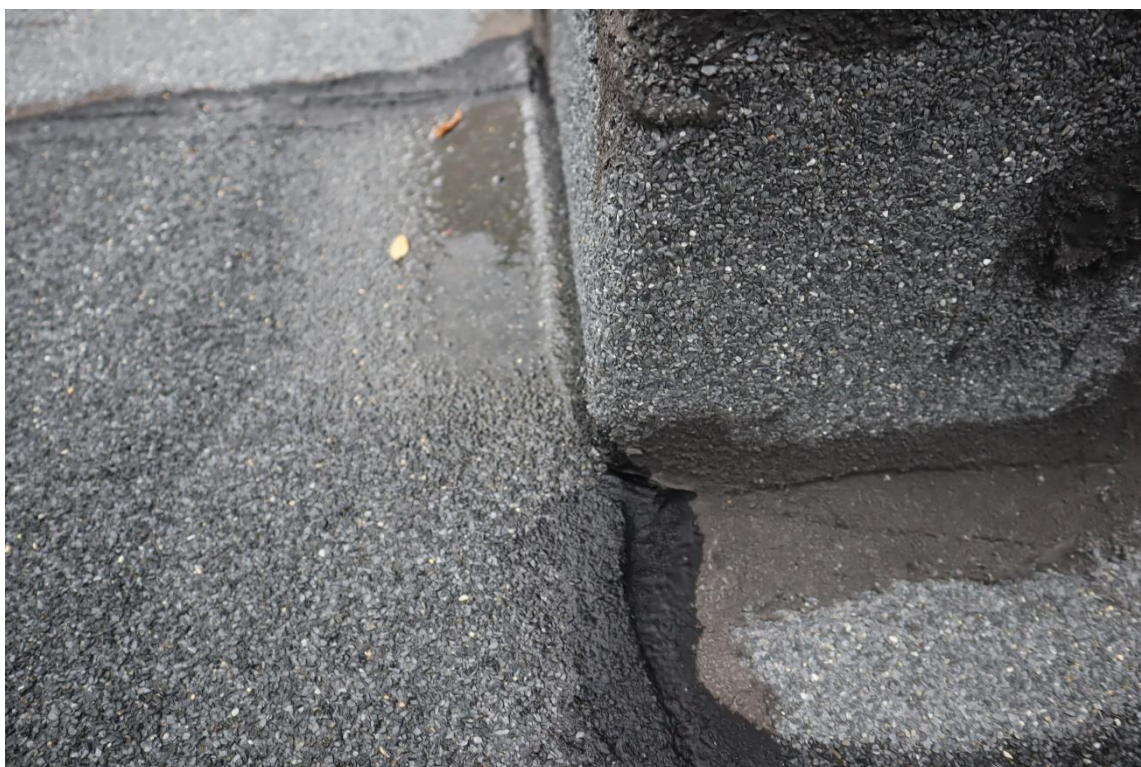
*Fot. 11.
Podstawa kominka wentylacyjnego – nieszczelne, dziurawe połączenie papy*

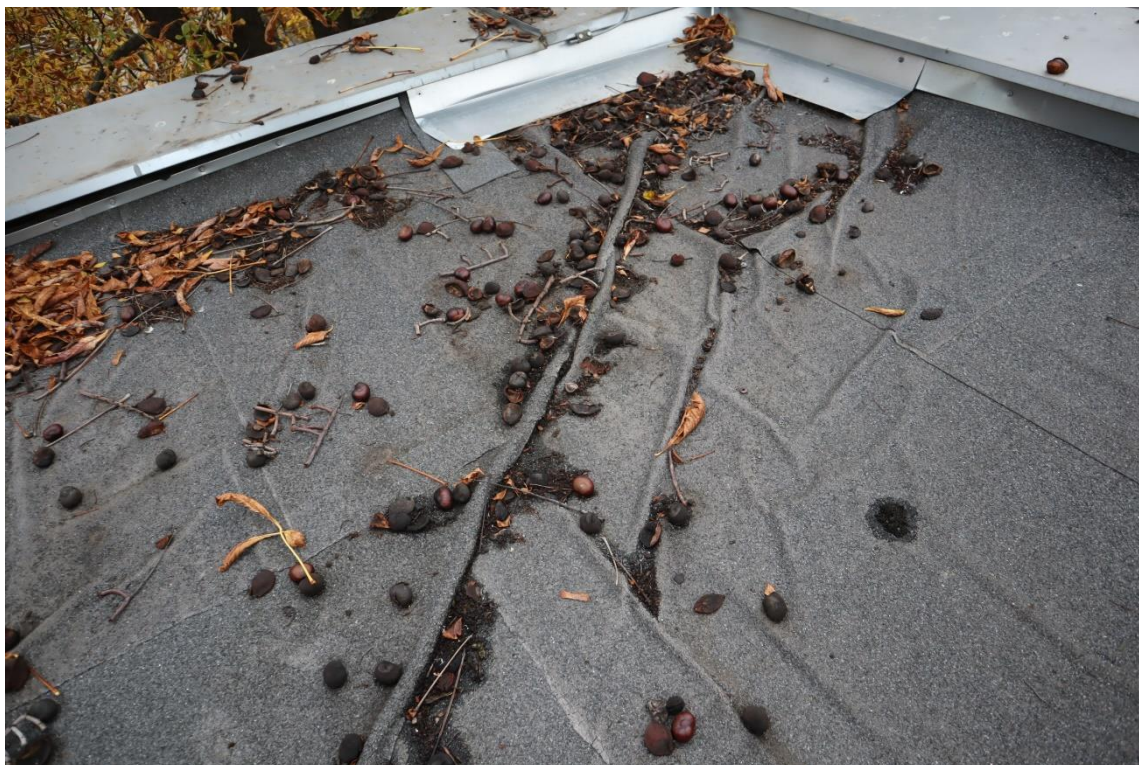
Fot. 12.

Wadliwie wykonane pokrycie dachowe w koszu. Pod wpływem ciepła papa samoistnie wybrzuszyła się tworząc zaporę dla swobodnego splywu wody. Na krawędziach papa pęka co powoduje pezciki

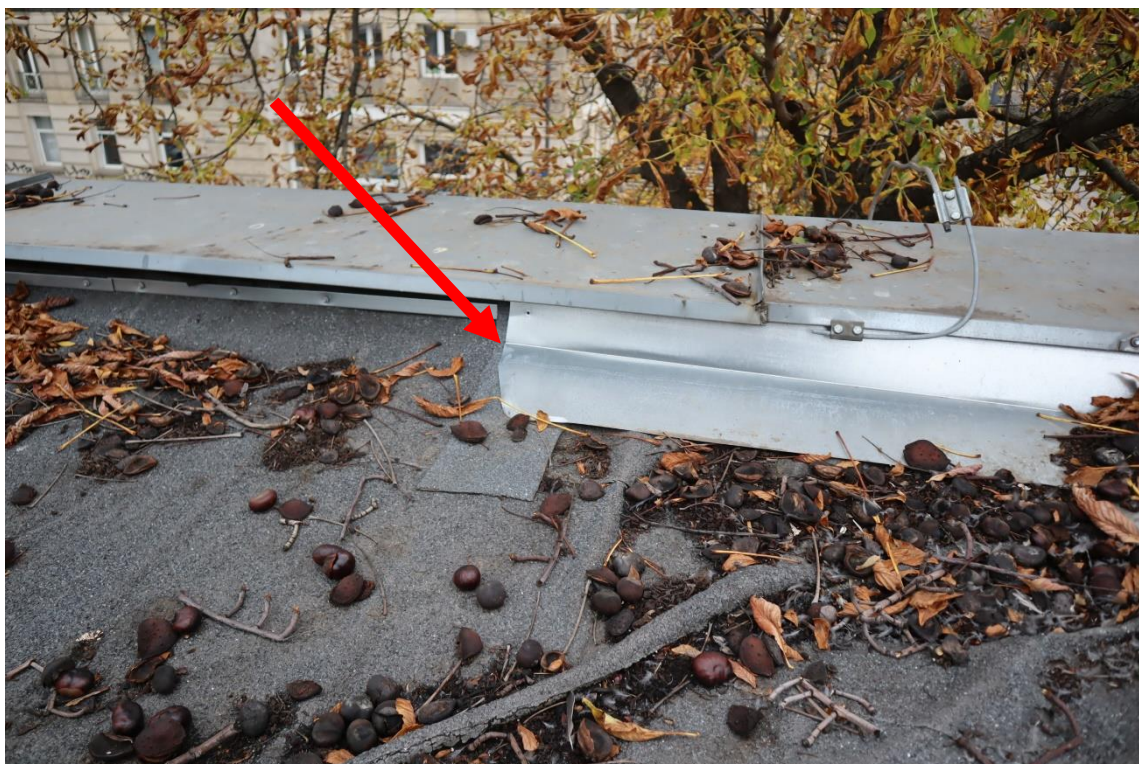
Fot. 13.

*Dodatkowa blacha obróbki blacharskiej zamontowana na wkręty do papy.
Wadliwie wykonane pokrycie dachowe w koszu.*

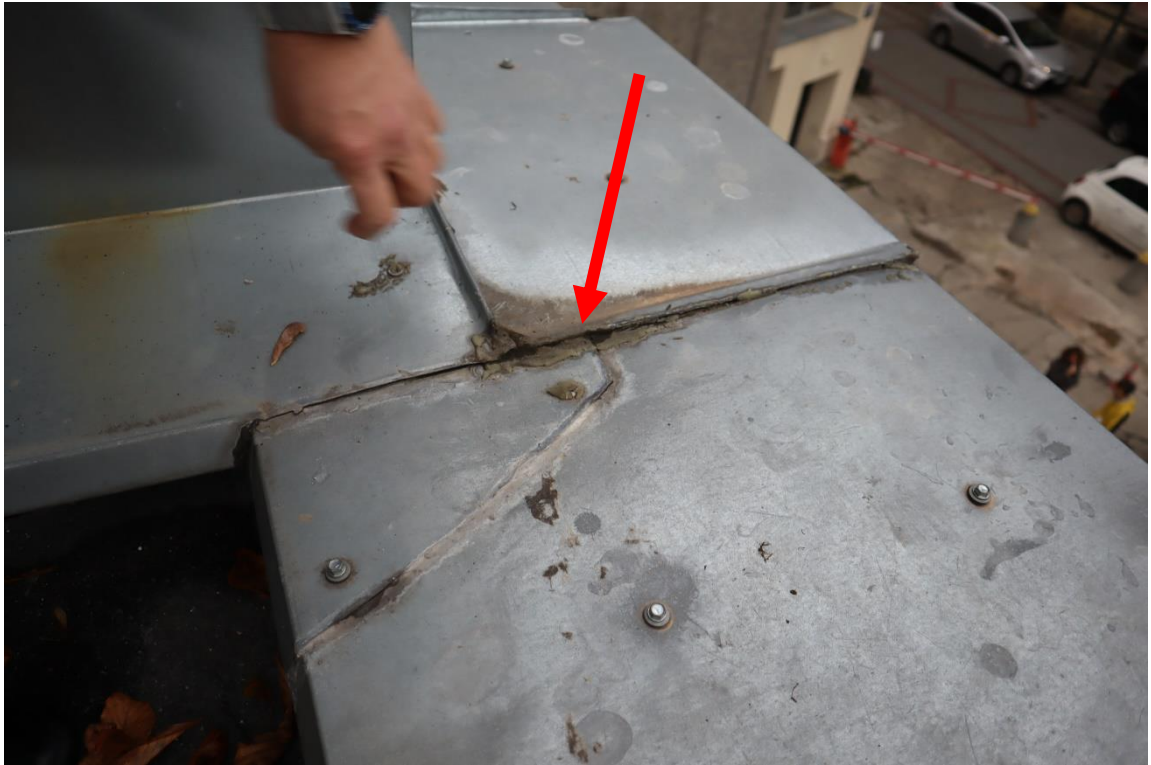
- Nieszczelne połączenie obróbki blacharskiej na wierzchu ścianki kolankowej, co powoduje przecieki. Fot. 14.
- Warstwy papy do ściany attyki mocowane są mechanicznie za pomocą uchwytów stalowych. Paski blachy zamocowano za pomocą wkrętów, co spowodowało przedziurawienie pokrycia z papy na ściance kolankowej oraz przecieki. Fot.15.

*Fot. 14.
Nieszczelne połączenie obróbki blacharskiej na wierzchu ścianki kolankowej*

- Demontaż obróbek blacharskich ze ścianki kolankowej,
 - Zagruntowanie powierzchni poziomej i pionowej istniejącej papy gruntem systemowym „FG-35” Resitrix lub równoważnym,

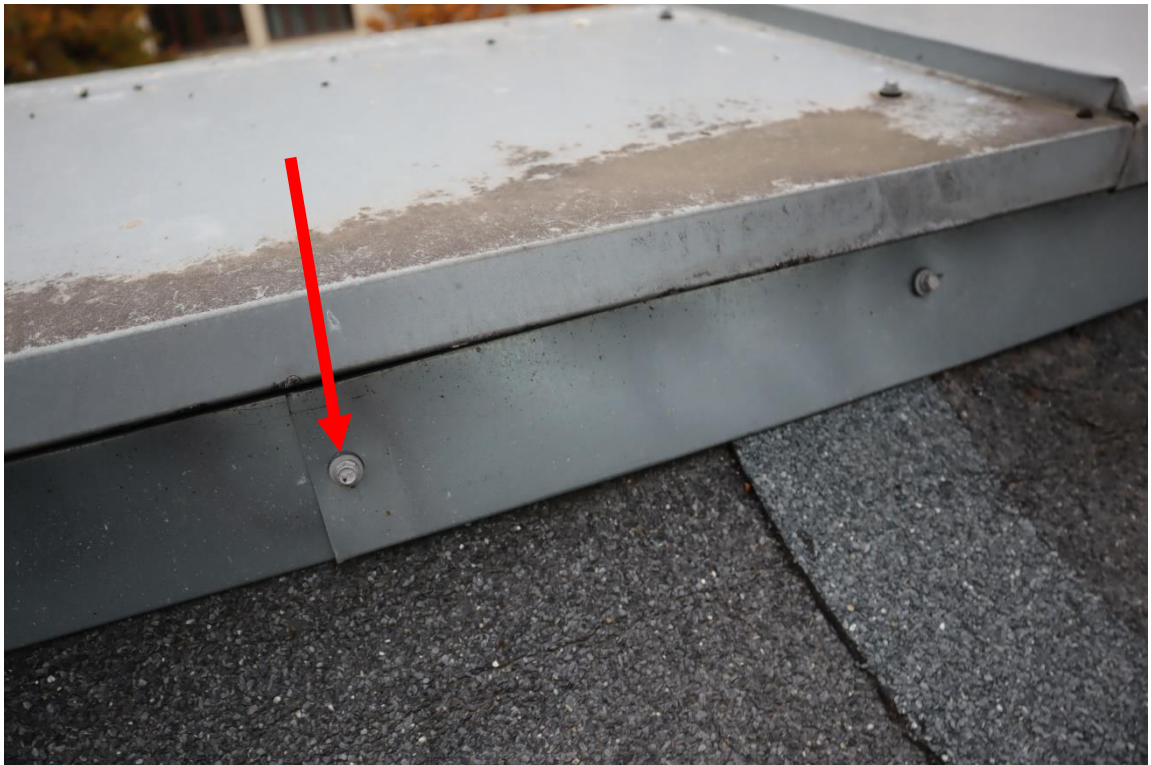
*Fot.15.
Paski blachy zamocowano za pomocą wkrętów, co spowodowało przedziurawienie
pokrycia z papy na ściance kolankowej*

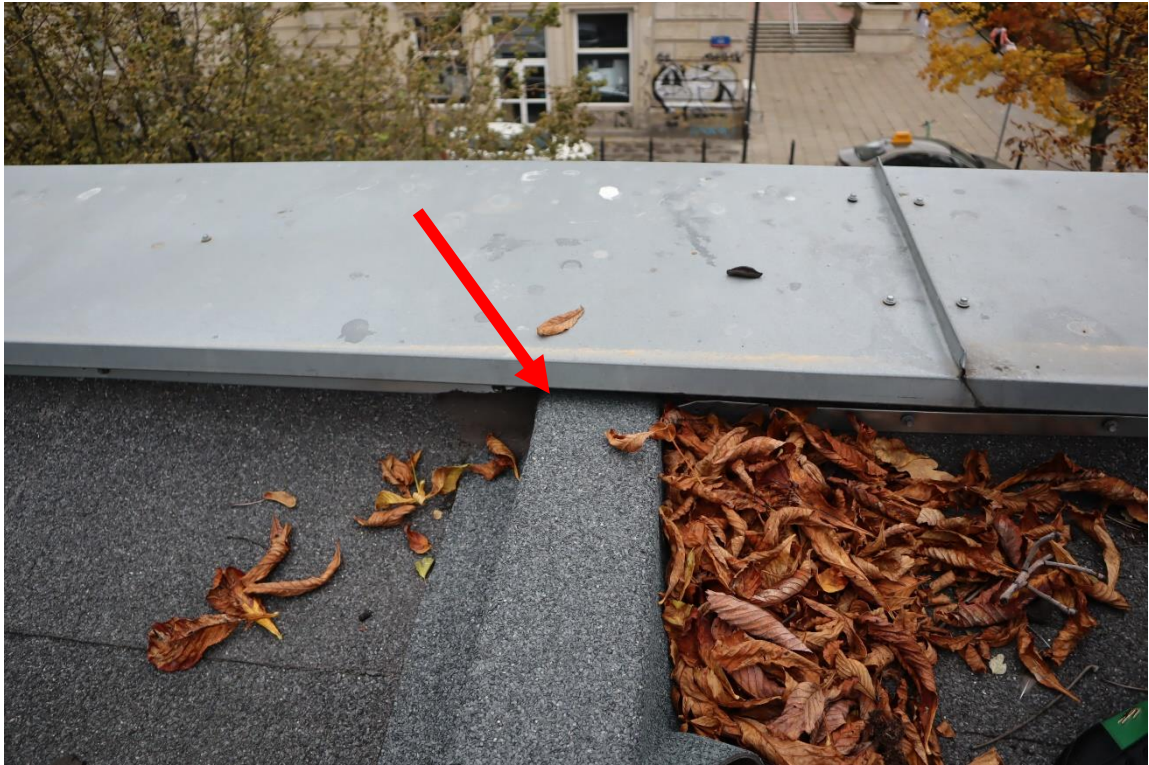
- Belkę konstrukcji pod wentylatory zamontowano na pokryciu dachowym prowizorycznie zabezpieczając papą, co może powodować przenikanie wilgoci. Fot. 16.

*Fot. 16.
Belkę konstrukcji pod wentylatory zamontowano na pokryciu dachowym prowizorycznie zabezpieczając papa*

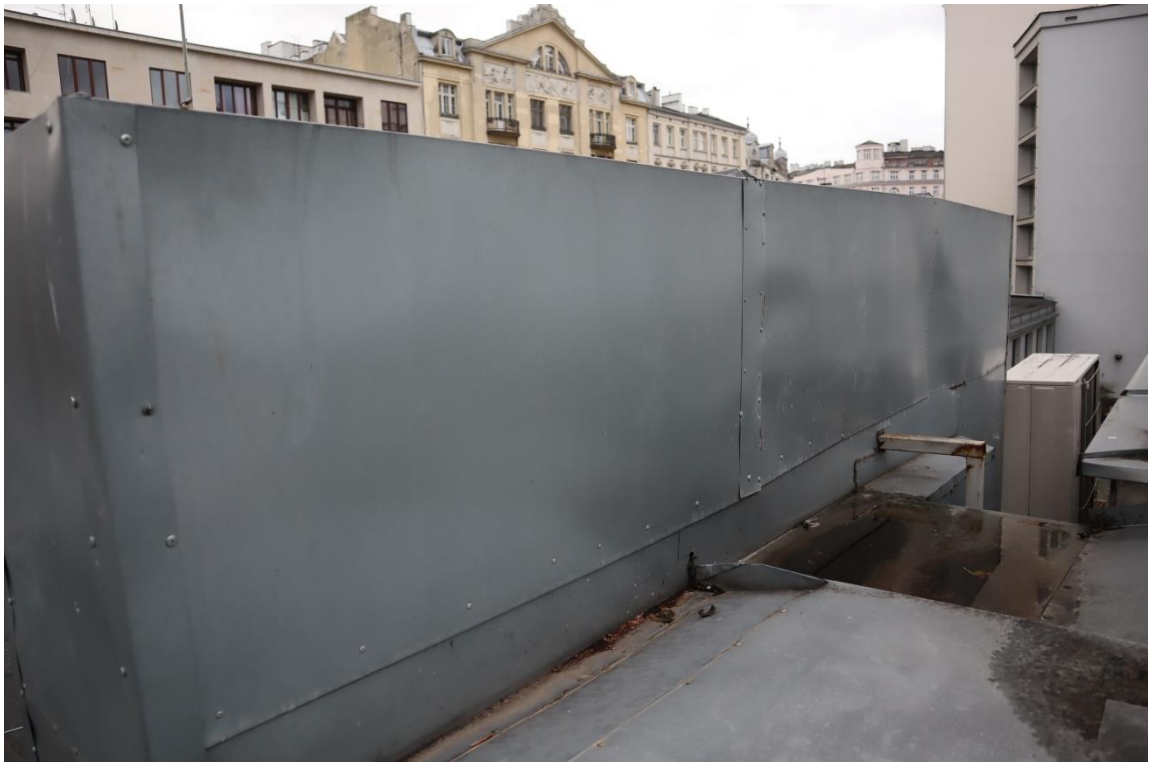
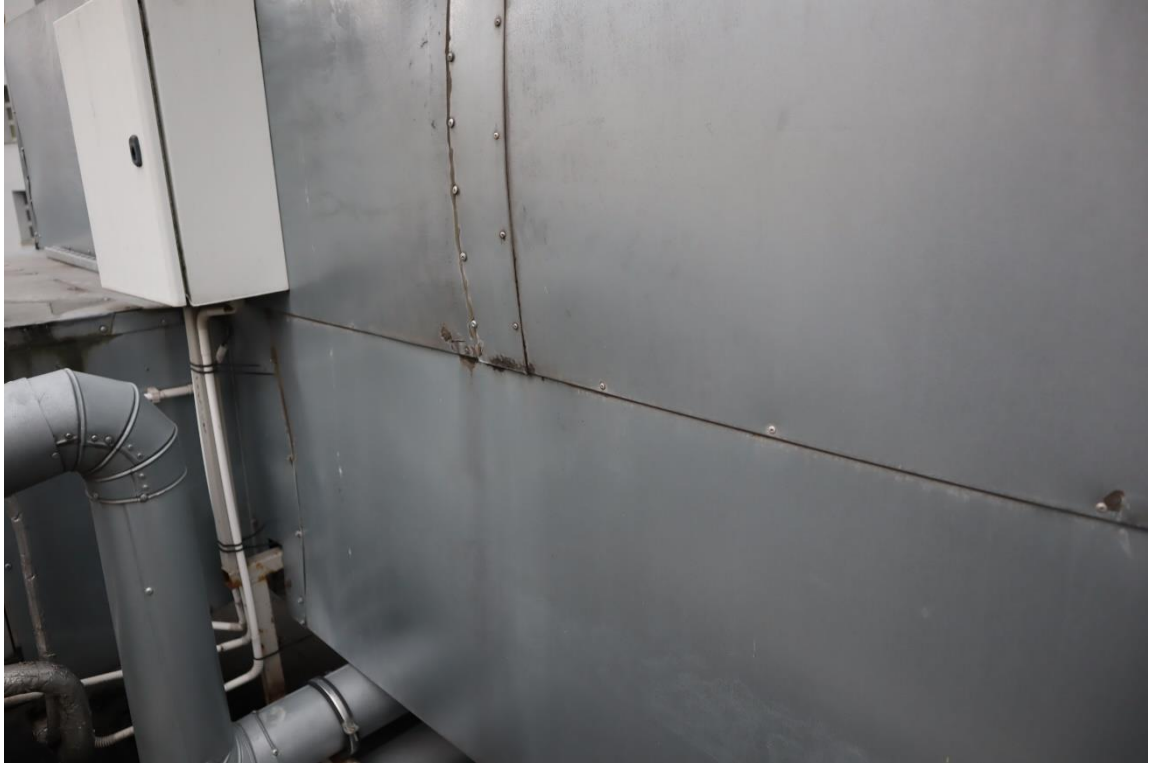
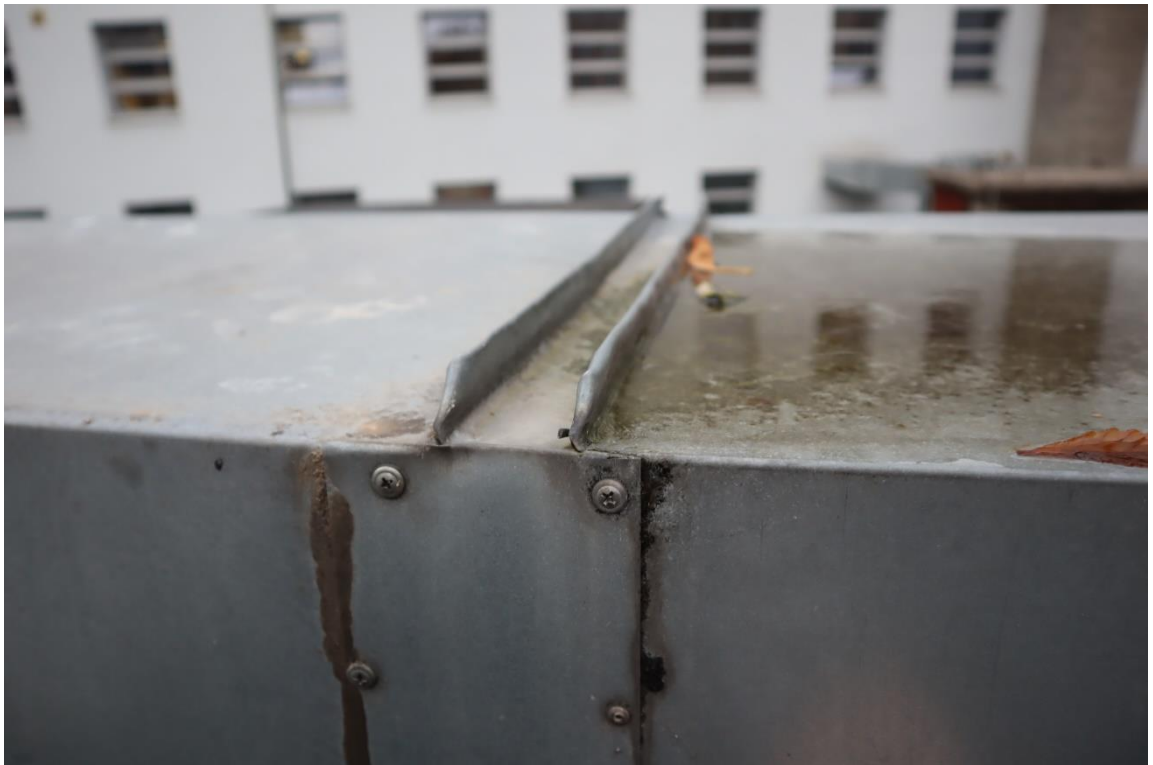
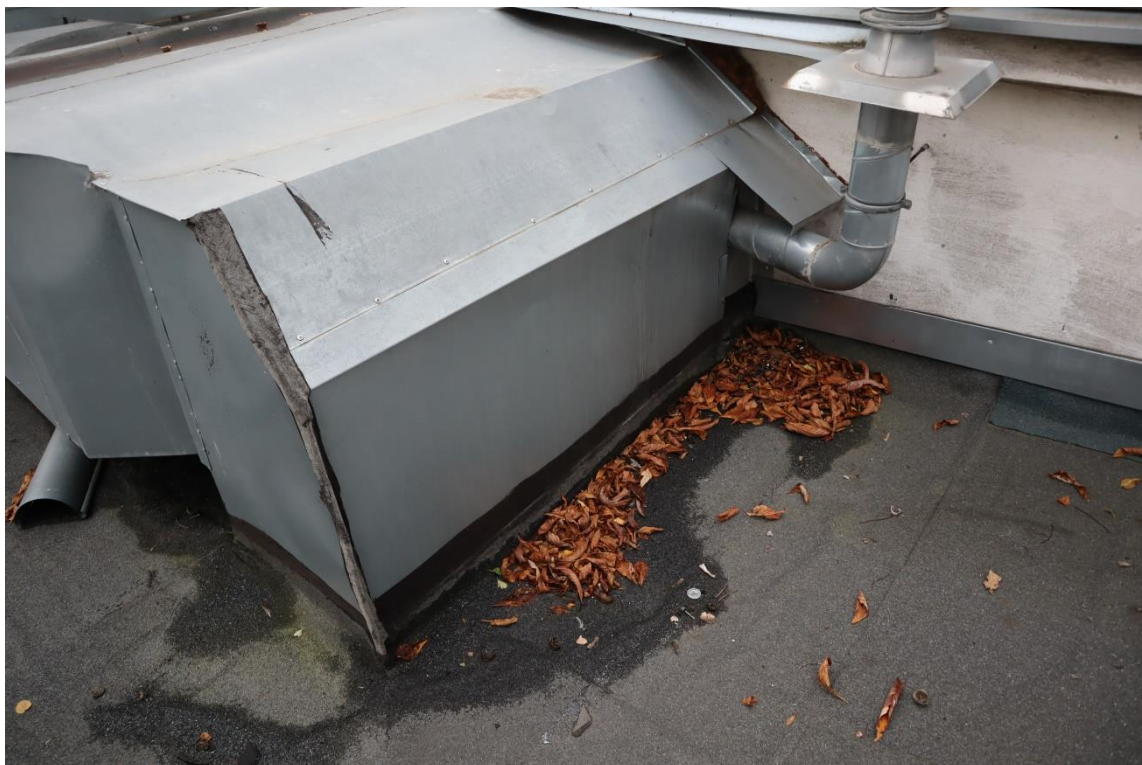
- Obudowa kanałów wentylacji mechanicznej wykonana z blachy ocynkowanej nie jest szczelnie połączona na łączeniach, co powoduje przecieki. Fot. 17-21.
- Ubytki ścianki przy kracie komina murowanego, wentylacyjnego, powoduje przedostanie się wody do wnętrza. Fot. 22.

*Fot. 17.
Obudowa kanałów wentylacji grawitacyjnej wykonana z blachy ocynkowanej nie ma szczelności na połączeniach*

*Fot. 18.
Obudowa kanałów wentylacji grawitacyjnej wykonana
z blachy ocynkowanej nie ma szczelności na połączeniach*

*Fot. 19.
Obudowa kanałów wentylacji grawitacyjnej wykonana
z blachy ocynkowanej nie ma szczelności na połączeniach; woda zalega na wierzchu kształtki*

*Fot. 20.
Obudowa kanałów wentylacji grawitacyjnej wykonana z blachy ocynkowanej
nie ma szczelności na połączeniach*

*Fot.21 .
Obudowa kanałów wentylacji grawitacyjnej wykonana
z blachy ocynkowanej nie ma szczelności na połączeniach*

- Wymiana pokrycia z papy na membranę EPDM na daszku nadbudówki,
 - Uszczelnienie połączenia blach kanałów wentylacji mechanicznej,
 - Wywiezienie odpadów budowlanych na zwałkę wraz utylizacją materiałów.

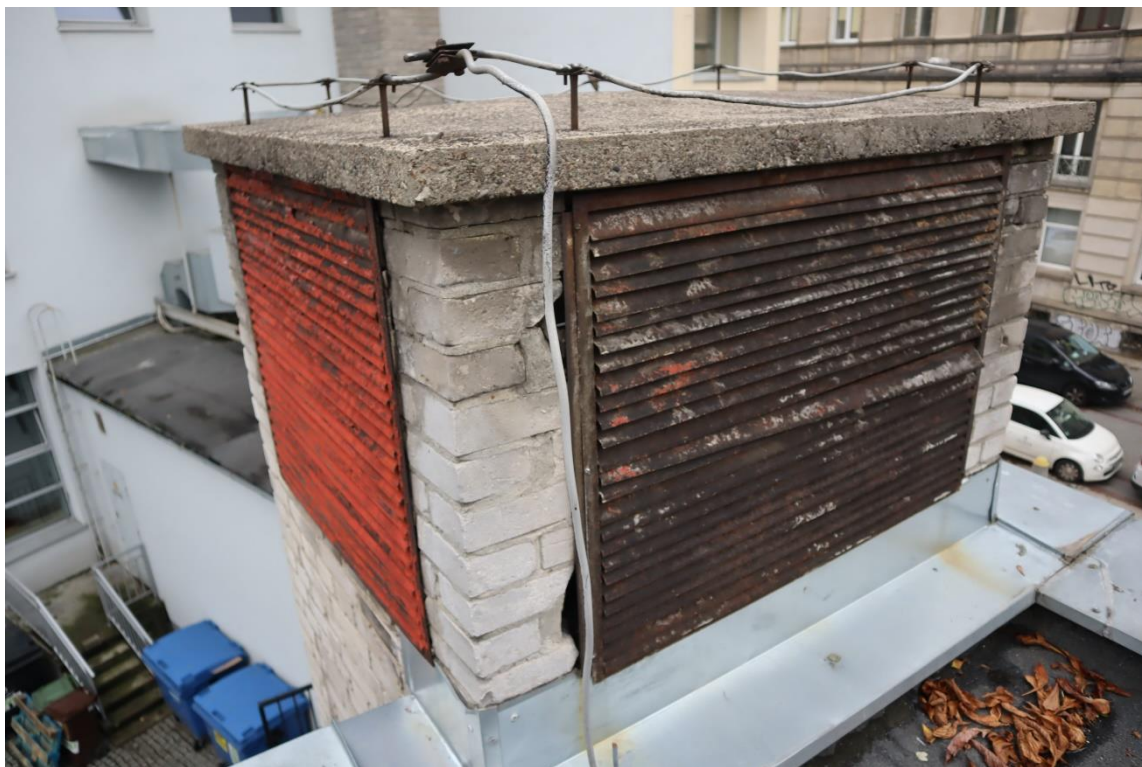
*Fot. 22.
Komin wentylacyjny; ubytki ścianki przy kracie*

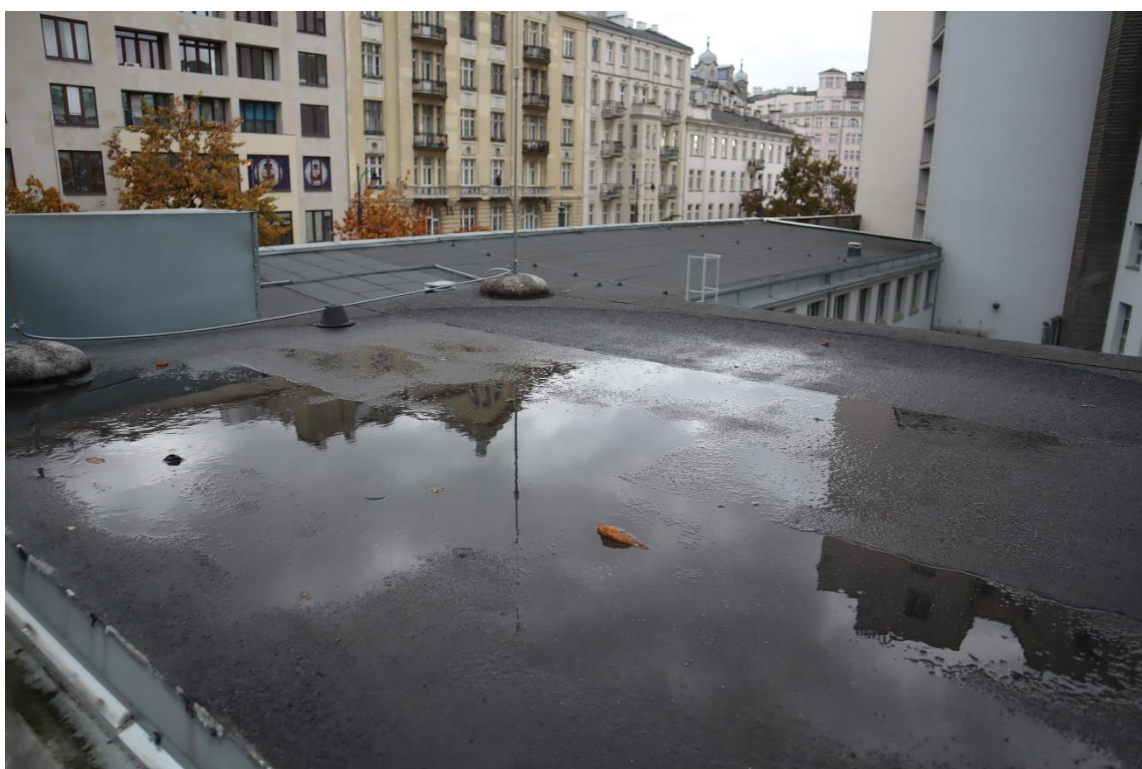
- Zastoiny wody na daszku nad klatką schodową, powoduje przesączenie się wody do wnętrza budynku. Fot. 23.
- Rynny dachowe wypełnione posypką z papy oraz piaskiem powoduje brak drożności oraz przelewanie się wody opadowej na zewnątrz i po ścianie, co powoduje zacieki w pokoju na II piętrze. Fot. 24, 25.

*Fot. 23.
Zastoiny wody na daszku nad klatką schodową*

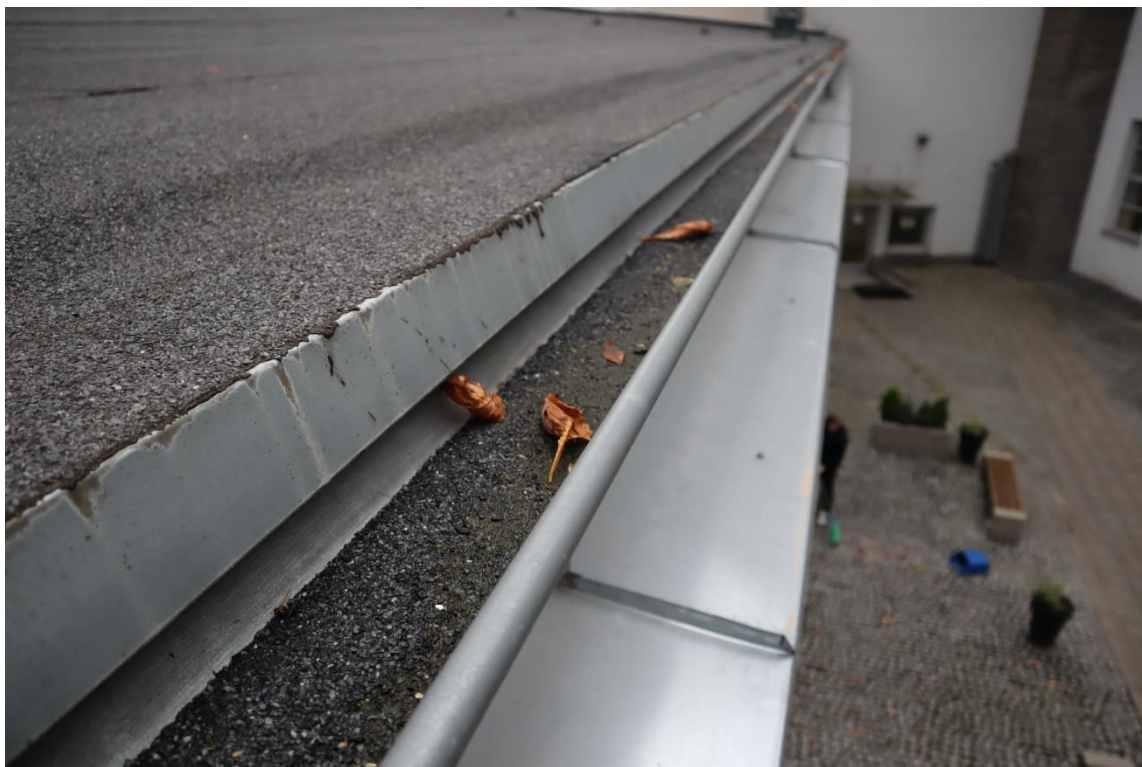
*Fot. 24.
Rynna dachowa wypełniona posypką z papy oraz piaskiem*

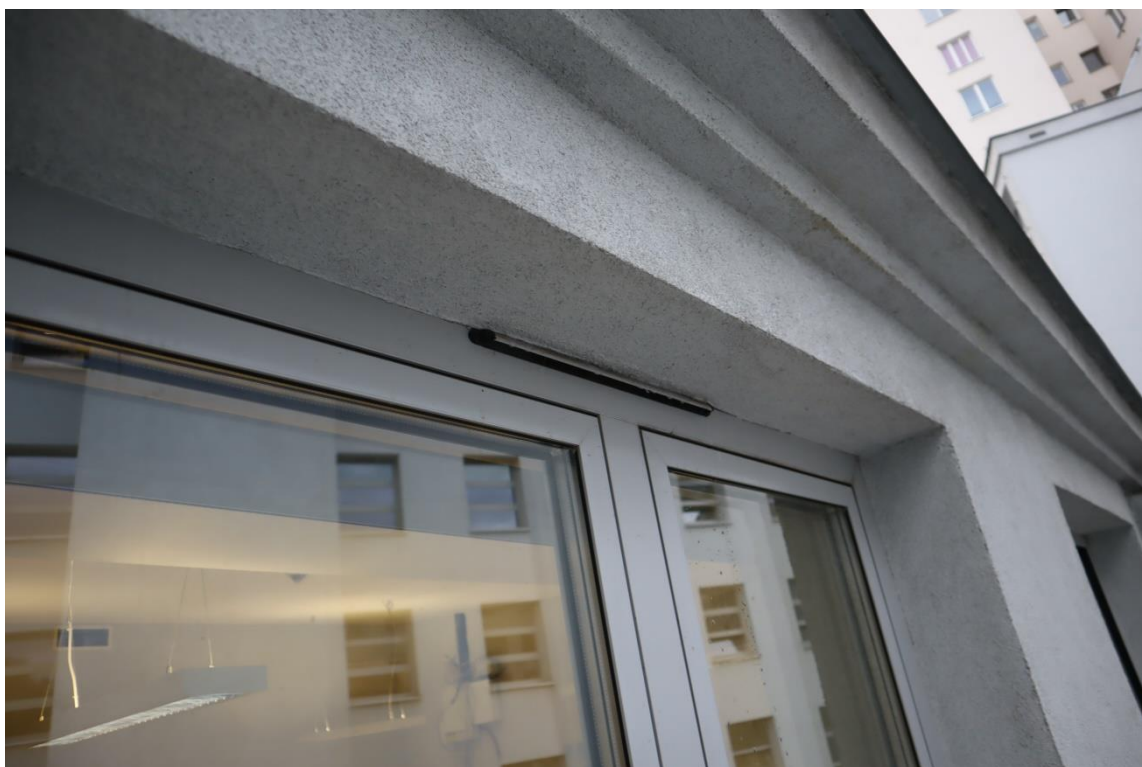
*Fot. 25.
Zacieki nad nadprożem okna pokoju na II piętrze; krople wody na nawietrzniku*
