**DOKUMENTACJA KONSERWATORSKA**

Wiązowna, 2013-12-30

**Przebudowa budynku położonego w Warszawie przy  
ul. Marszałkowskiej 3/5 w celu przystosowania do potrzeb Mazowieckiego Urzędu  
Wojewódzkiego**

zalecenia konserwatorskie, program konserwatorski, badania stratygraficzne  
budynek biurowy

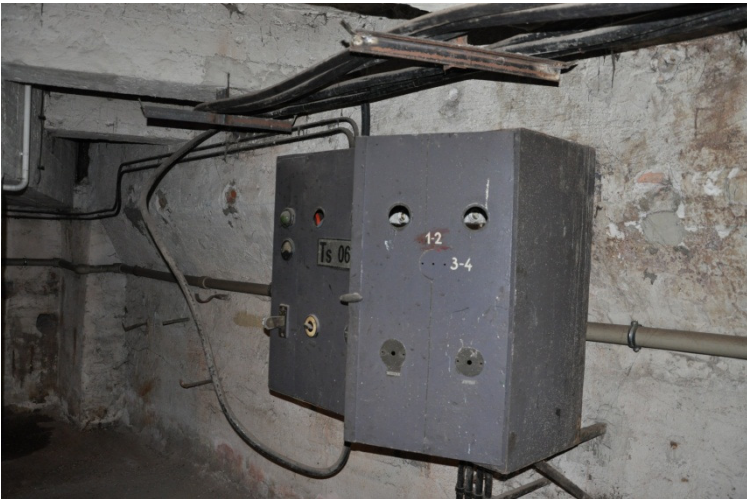
| ZESTAWIENIE WYPOSAŻENIA WNĘTRZ - ŚWIADECTWO TECHNOLOGII DRUKARNI | | | | |
|---|---|---|---|---|
| 2. | Ścienne urządzenia elektryczne | | Kondygnacja piwnic-pomieszczenie pod dziedzińcem | Urządzenia nieprzeznaczone do ekspozycji. Demontaż. |

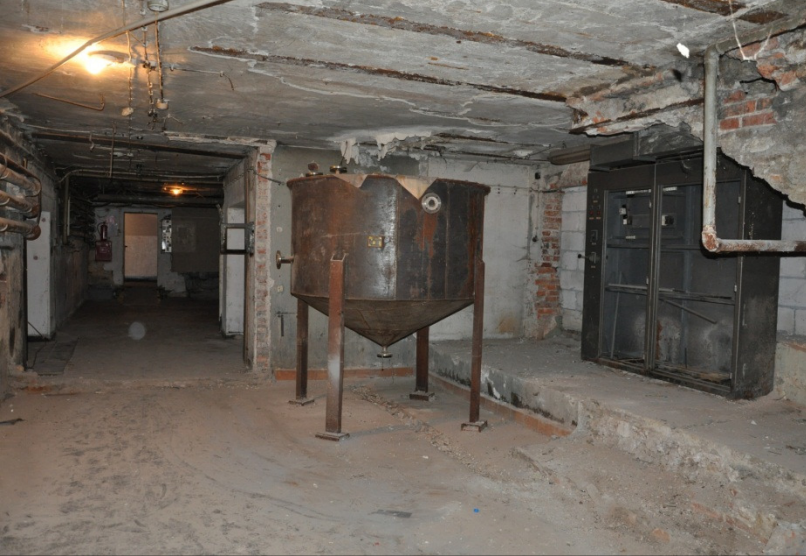
| ZESTAWIENIE WYPOSAŻENIA WNĘTRZ - ŚWIADECTWO TECHNOLOGII DRUKARNI | | | | |
|---|---|---|---|---|
| 3. | Piec grzewczy ? :)<br>Utylizator? | | Kondygnacja piwnic | Urządzenia nieprzeznaczone do ekspozycji. |

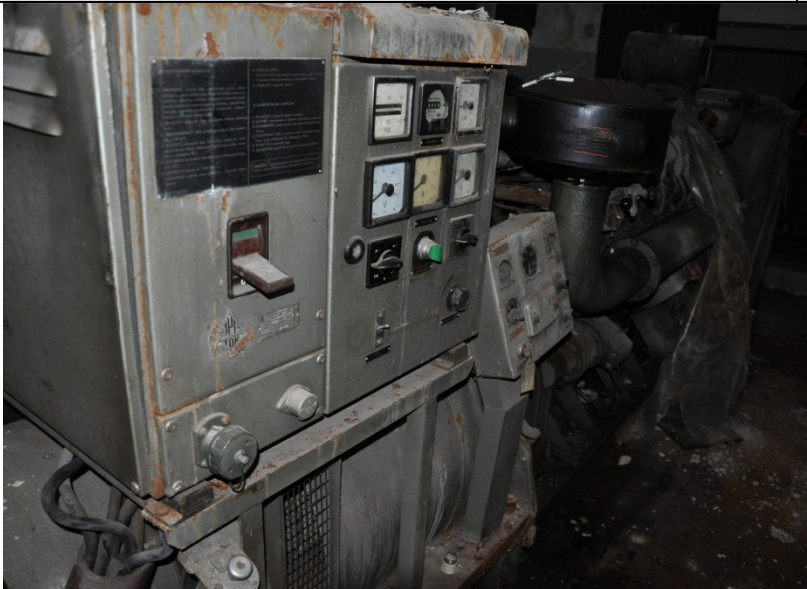
| ZESTAWIENIE WYPOSAŻENIA WNĘTRZ - ŚWIADECTWO TECHNOLOGII DRUKARNI | | | | |
|---|---|---|---|---|
| 5. | Zespół prądotwórczy- generator | | Pomieszczenie obok rozdzielni głównej. | Demontaż i przeniesienie do pomieszczenia ekspozycyjnego na kondygnacji piwnicy: pom. -1.30/ -1.31. |

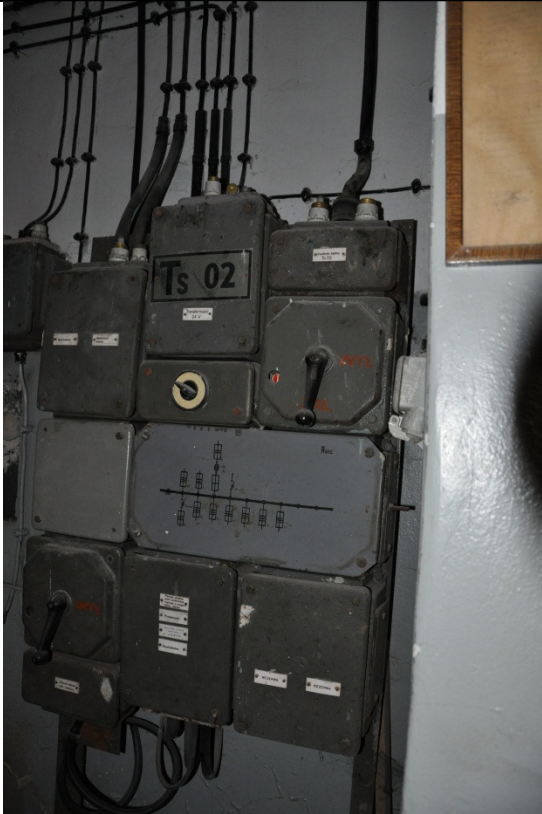
| ZESTAWIENIE WYPOSAŻENIA WNĘTRZ - ŚWIADECTWO TECHNOLOGII DRUKARNI | | | | |
|---|---|---|---|---|
| 6. | Ścienne urządzenia elektryczne | | Kondygnacja piwnic | Demontaż i ekspozycja w dedykowanym pomieszczeniu na kondygnacji piwnicy: pom. - 1.30/ -1.31. |

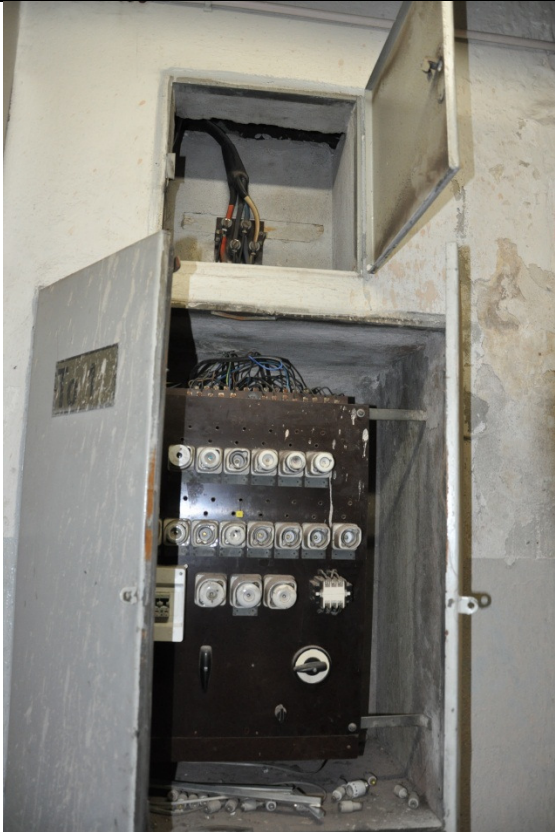
| ZESTAWIENIE WYPOSAŻENIA WNĘTRZ - ŚWIADECTWO TECHNOLOGII DRUKARNI | | | | |
|---|---|---|---|---|
| 7. | Ścienna szafa elektryczna | | Kondygnacja piwnic | Urządzenie przeznaczone do ekspozycji na kondygnacji piwnicy: pom. - 1.30/ -1.31.<br>Wykonać demontaż i przeniesienie do miejsca ekspozycji wnętrza tablicy. W miejscu obecnej tablicy elektrycznej projektowana jest nowa. Drzwiczki mocowane są na ramie osadzonej w ścianie – w tym miejscu powstaje nowa tablica elektryczna. |

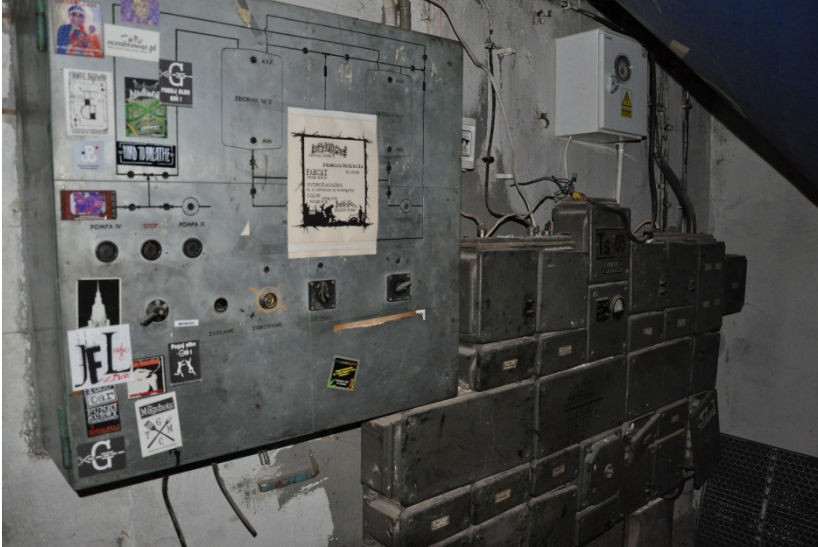
| ZESTAWIENIE WYPOSAŻENIA WNĘTRZ - ŚWIADECTWO TECHNOLOGII DRUKARNI | | | | |
|---|---|---|---|---|
| 8. | Ścienne urządzenia elektryczne | | Kondygnacja piwnic | Urządzenie przeznaczone do pozostawienia w obecnej lokalizacji. |

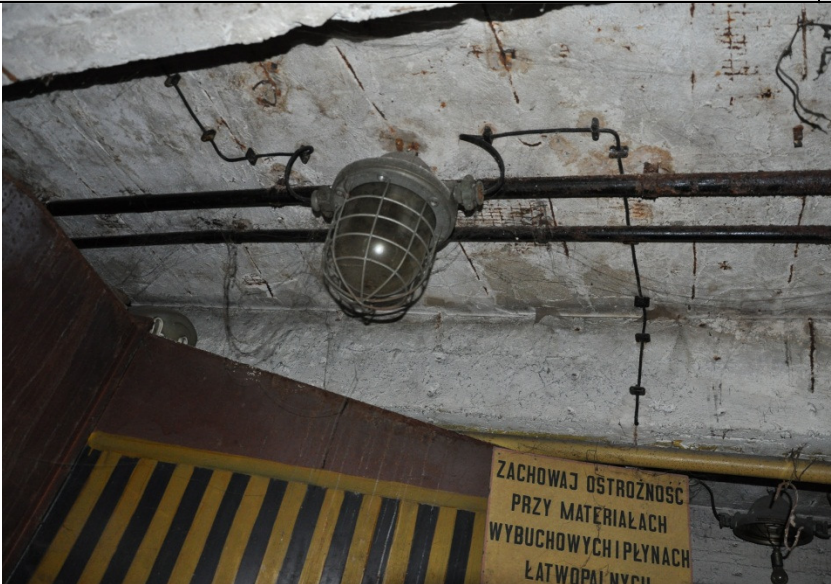
| ZESTAWIENIE WYPOSAŻENIA WNĘTRZ - ŚWIADECTWO TECHNOLOGII DRUKARNI | | | | |
|---|---|---|---|---|
| 10 | Oświetlenie | | Kondygnacja piwnic | Element do pozostawienia, przeznaczony do oświetlania ekspozycji w pom. -1.30/-1.31. |

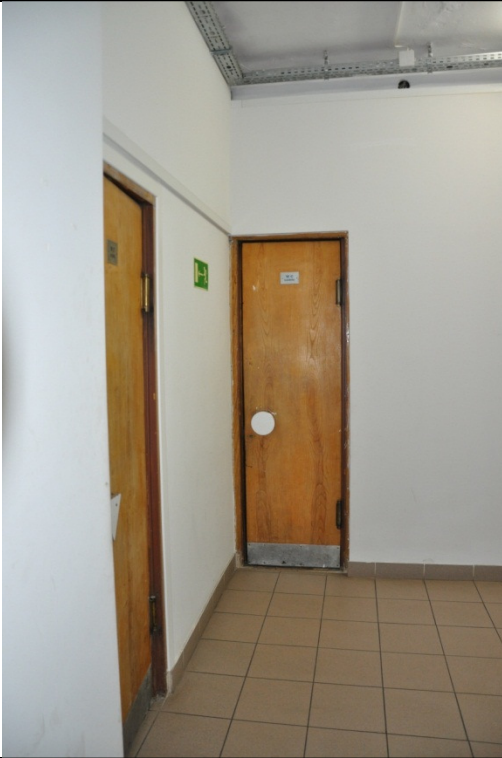
| ZESTAWIENIE WYPOSAŻENIA WNĘTRZ - ŚWIADECTWO TECHNOLOGII DRUKARNI | | | | |
|---|---|---|---|---|
| 11. | Stolarka drzwiowa drewniana | | II piętro-toalety | Element dekoracyjny na ścianie korytarza przy pom. 2.17 na II piętrze. Wykonać demontaż i następnie montaż w docelowej lokalizacji. |

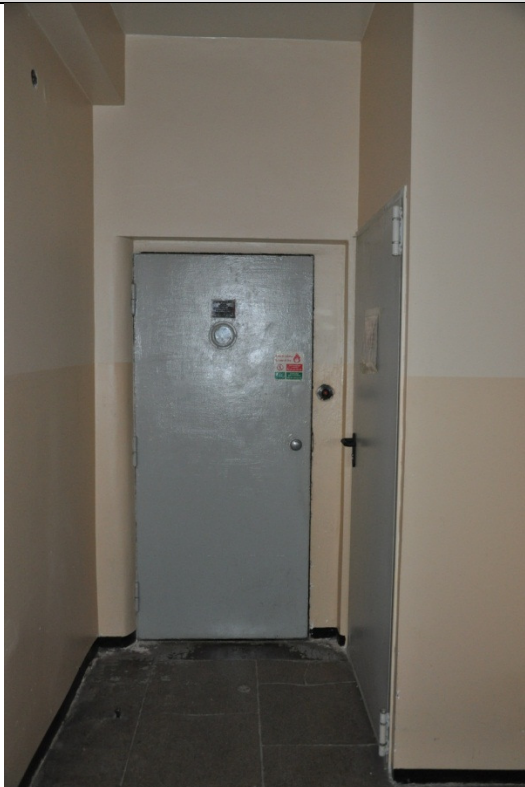
| ZESTAWIENIE WYPOSAŻENIA WNĘTRZ - ŚWIADECTWO TECHNOLOGII DRUKARNI | | | | |
|---|---|---|---|---|
| 13. | Drzwi do windy klatki schodowej południowej budynku części B | | Klatka schodowa południowa | Przeniesienie drzwi do szachtu instalacyjnego przy klatce północnej części B budynku |

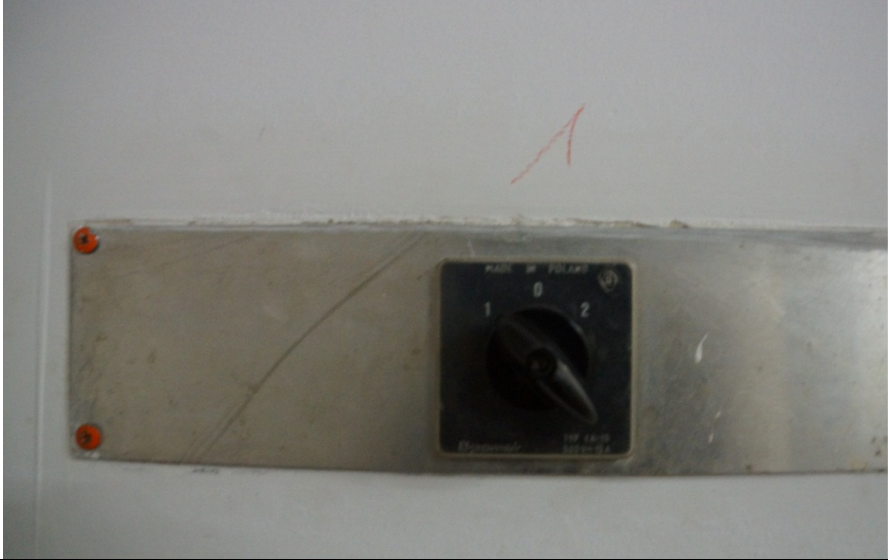
| ZESTAWIENIE WYPOSAŻENIA WNĘTRZ - ŚWIADECTWO TECHNOLOGII DRUKARNI | | | | |
|---|---|---|---|---|
| 15 | Wyłącznik | | II piętro, korytarz | Do pozostawienia w obecnej lokalizacji. |

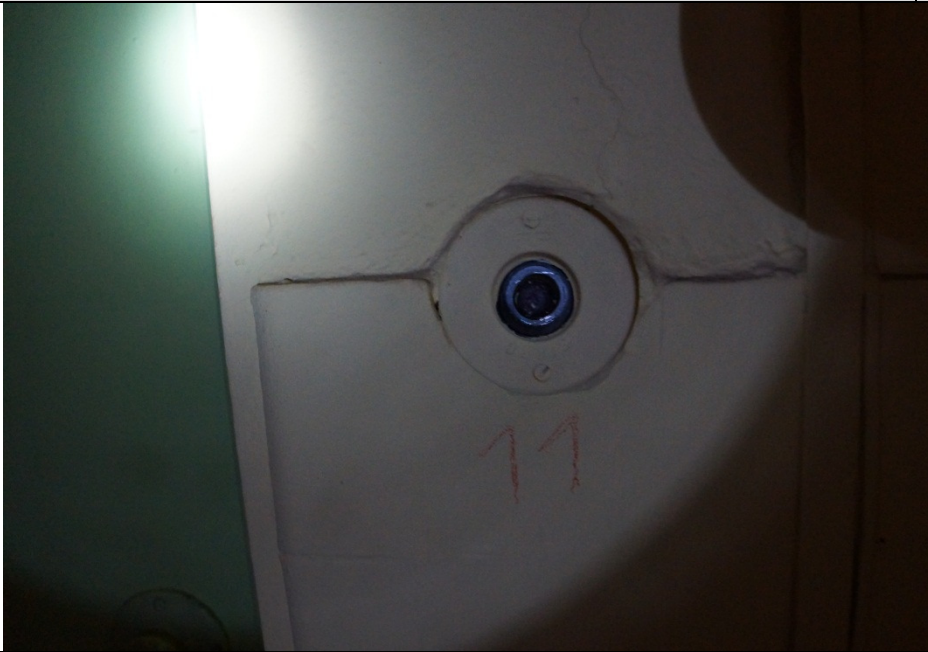
| ZESTAWIENIE WYPOSAŻENIA WNĘTRZ - ŚWIADECTWO TECHNOLOGII DRUKARNI | | | | |
|---|---|---|---|---|
| 1<br>6. | Wyłącznik? | | IV piętro-korytarz | Do wykorzystania jako ścienny element ścienny korytarza na IV piętrze. |

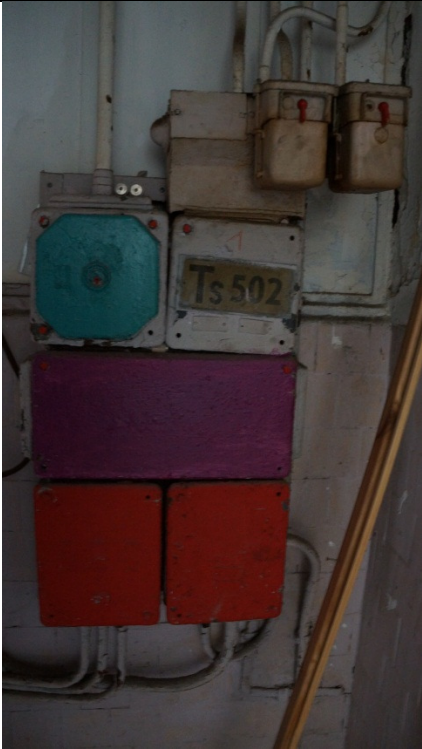
| ZESTAWIENIE WYPOSAŻENIA WNĘTRZ - ŚWIADECTWO TECHNOLOGII DRUKARNI | | | | |
|---|---|---|---|---|
| 17. | Ścienne urządzenia elektryczne | | IV piętro-korytarz | Demontaż i ekspozycja w dedykowanym pomieszczeniu na kondygnacji piwnicy: pom. -1.30/ -1.31. |

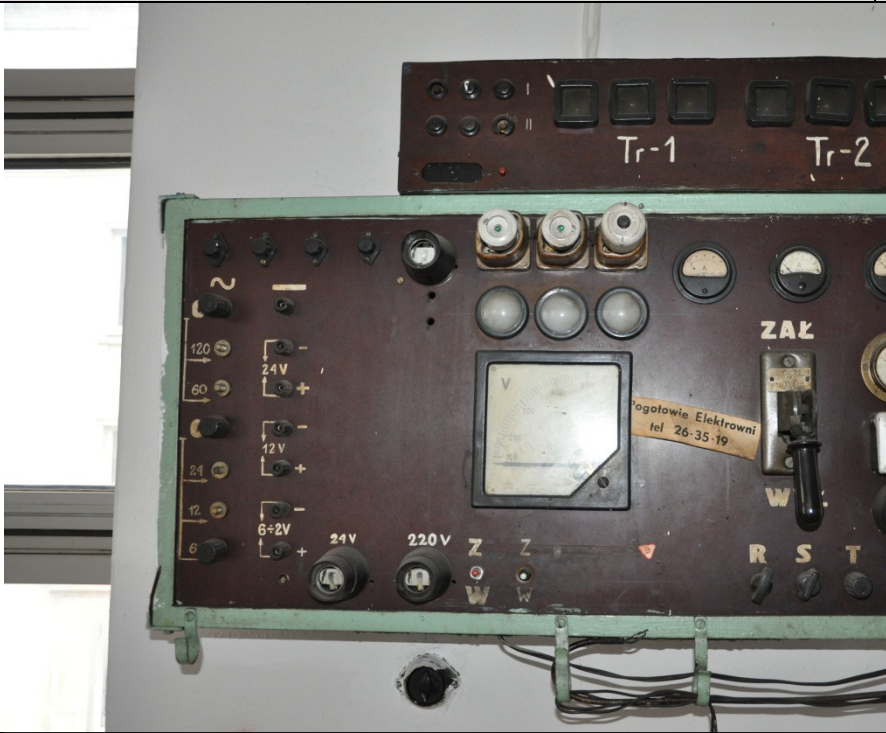
| ZESTAWIENIE WYPOSAŻENIA WNĘTRZ - ŚWIADECTWO TECHNOLOGII DRUKARNI | | | | |
|---|---|---|---|---|
| 1<br>8. | Ścienne urządzenie elektryczne | | IV piętro-pomieszczenie | Demontaż i ekspozycja w dedykowanym pomieszczeniu na kondygnacji i piwnicy: pom. - 1.30/ -1.31. |

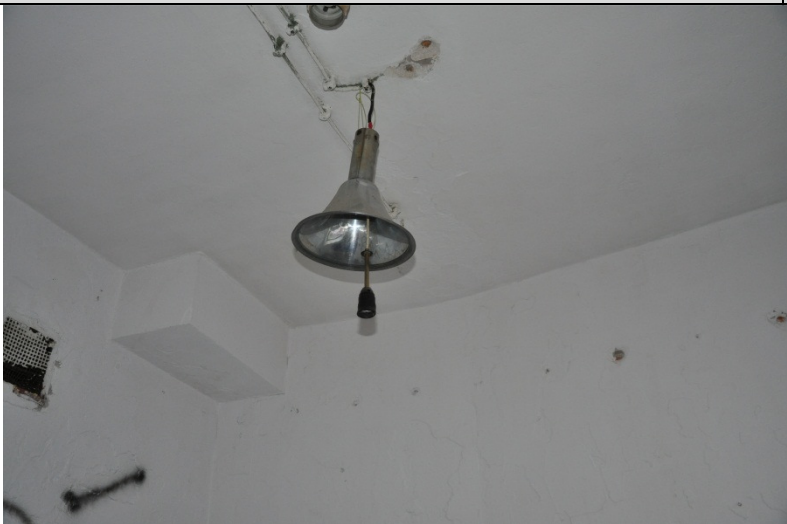
| ZESTAWIENIE WYPOSAŻENIA WNĘTRZ - ŚWIADECTWO TECHNOLOGII DRUKARNI | | | | |
|---|---|---|---|---|
| 19 | Oświetlenie | | IV kondygnacja - korytarz | Element przeznaczony do oświetlania ekspozycji w pom. -1.30/-1.31.<br>Demontaż i montaż w dedykowanym pomieszczeniu na kondygnacji piwnicy: pom. -1.30/ -1.31. |

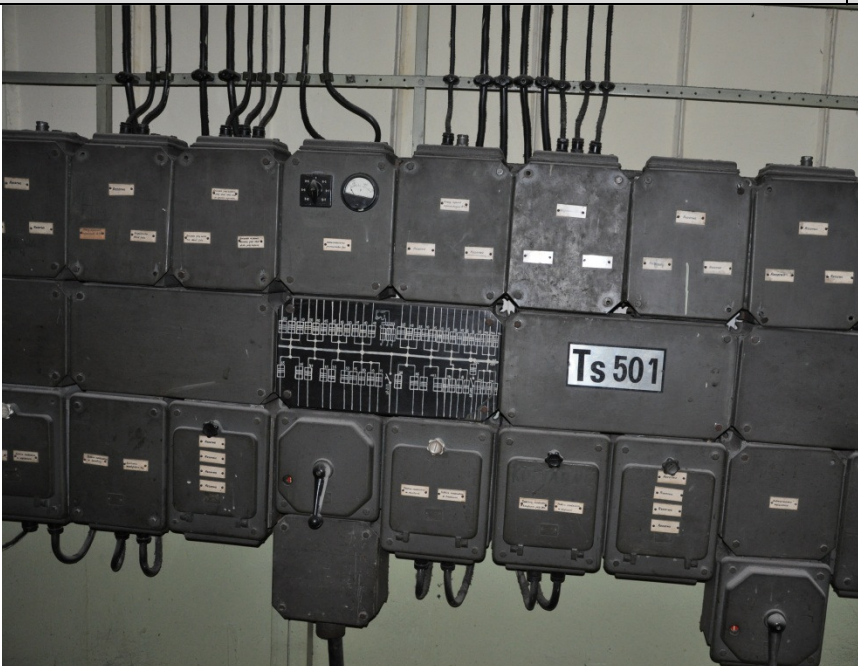
| ZESTAWIENIE WYPOSAŻENIA WNĘTRZ - ŚWIADECTWO TECHNOLOGII DRUKARNI | | | | |
|---|---|---|---|---|
| 20 | Ścienne urządzenia elektryczne | | IV piętro, pomieszczenie przy maszynowni | Demontaż i ekspozycja w dedykowanym pomieszczeniu na kondygnacji piwnicy: pom. -1.30/-1.31. |

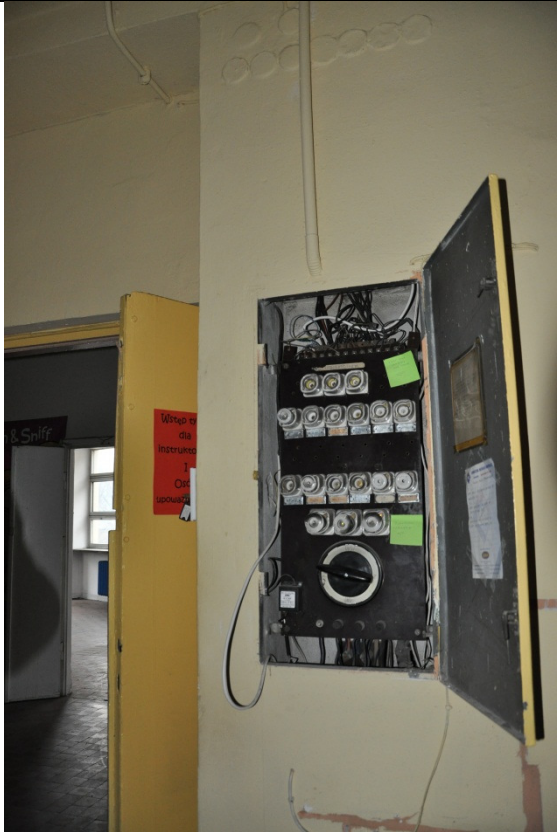
| ZESTAWIENIE WYPOSAŻENIA WNĘTRZ - ŚWIADECTWO TECHNOLOGII DRUKARNI | | | | |
|---|---|---|---|---|
| 21. | Ścienne urządzenie elektryczne | | III piętro-korytarz | Demontaż wyłącznie wnętrza z bezpiecznikami i ekspozycja w dedykowanym pomieszczeniu na kondygnacji piwnicy: pom. -1.30/ -1.31. Drzwiczki mocowane są na ramie osadzonej w ścianie – w tym miejscu powstaje nowa tablica elektryczna. |

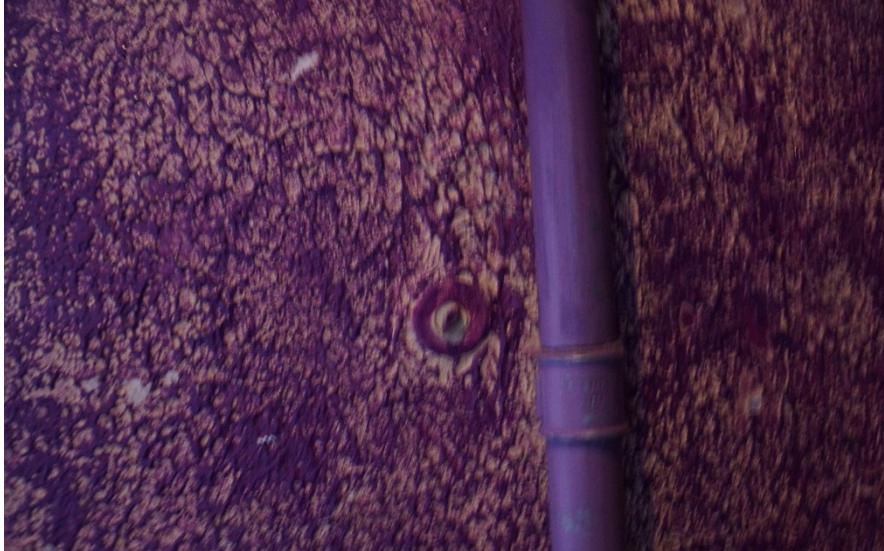
| ZESTAWIENIE WYPOSAŻENIA WNĘTRZ - ŚWIADECTWO TECHNOLOGII DRUKARNI | | | | |
|---|---|---|---|---|
| 22 | Włącznik | | Część A-kl. schodowa | Pozostawienie w obecnej lokalizacji jako element ścienny |

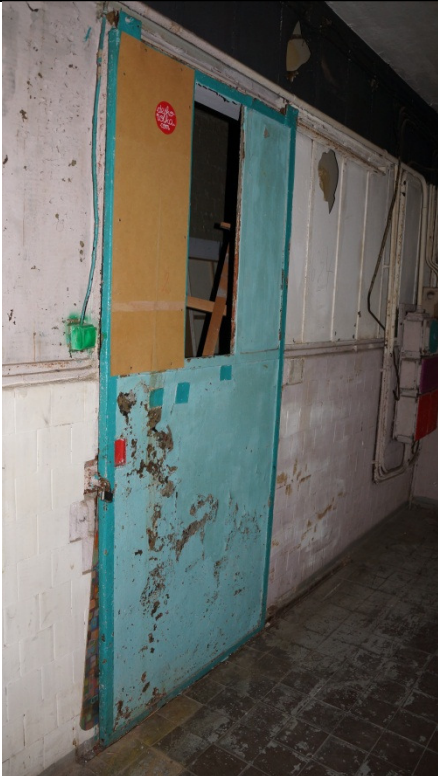
| ZESTAWIENIE WYPOSAŻENIA WNĘTRZ - ŚWIADECTWO TECHNOLOGII DRUKARNI | | | | |
|---|---|---|---|---|
| 23. | Drzwi metalowe przesuwne | | IV piętro-korytarz | Pozostawienie w obecnej lokalizacji jako element ścienny aranżacji wnętrza, nie pełniący swojej docelowej funkcji, Oznaczenie w projekcie- <b>Dz2</b> |

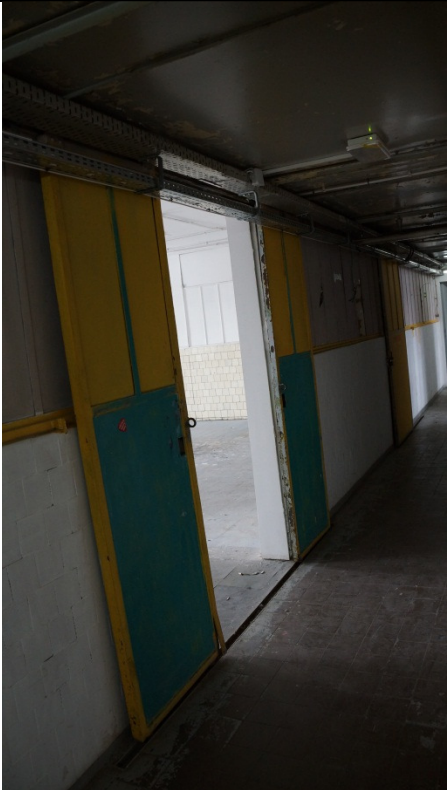
| ZESTAWIENIE WYPOSAŻENIA WNĘTRZ - ŚWIADECTWO TECHNOLOGII DRUKARNI | | | | |
|---|---|---|---|---|
| 24. | Drzwi metalowe przesuwne | | IV piętro-korytarz | Pozostawienie w obecnej lokalizacji jako element ścienny aranżacji wnętrza, nie pełniący swojej funkcji,<br>Oznaczenie w projekcie- <b>Dz4</b> |

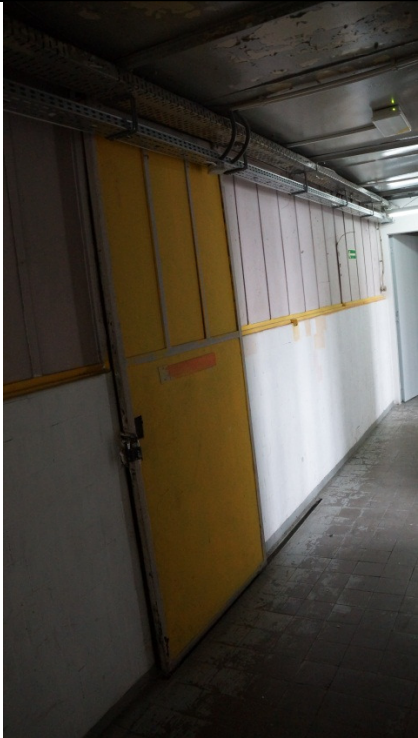
| ZESTAWIENIE WYPOSAŻENIA WNĘTRZ - ŚWIADECTWO TECHNOLOGII DRUKARNI | | | | |
|---|---|---|---|---|
| 25. | Drzwi metalowe przesuwne | | IV piętro-korytarz | Pozostawienie w obecnej lokalizacji jako element ścienny aranżacji wnętrza, nie pełniący swojej funkcji,<br>Oznaczenie w projekcie- <b>Dz5</b> |

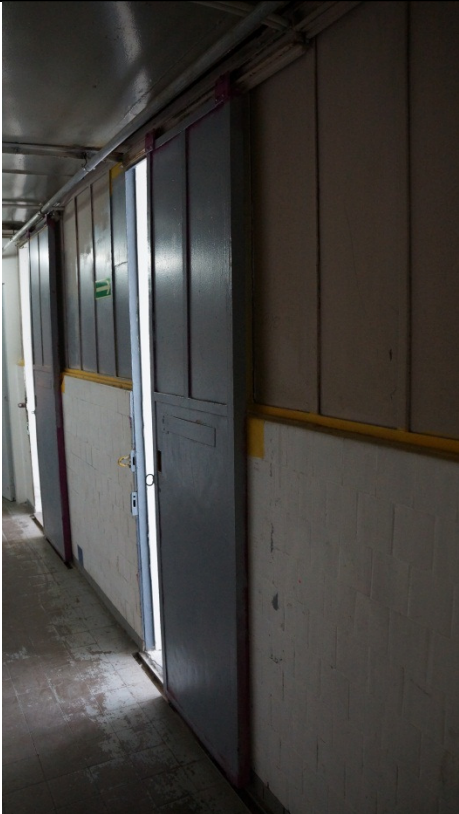
| ZESTAWIENIE WYPOSAŻENIA WNĘTRZ - ŚWIADECTWO TECHNOLOGII DRUKARNI | | | | |
|---|---|---|---|---|
| 26. | Drzwi metalowe przesuwne | | IV piętro-korytarz | Pozostawienie w obecnej lokalizacji jako element ścienny aranżacji wnętrza, nie pełniący swojej funkcji,<br>Oznaczenie w projekcie- <b>Dz6</b> |

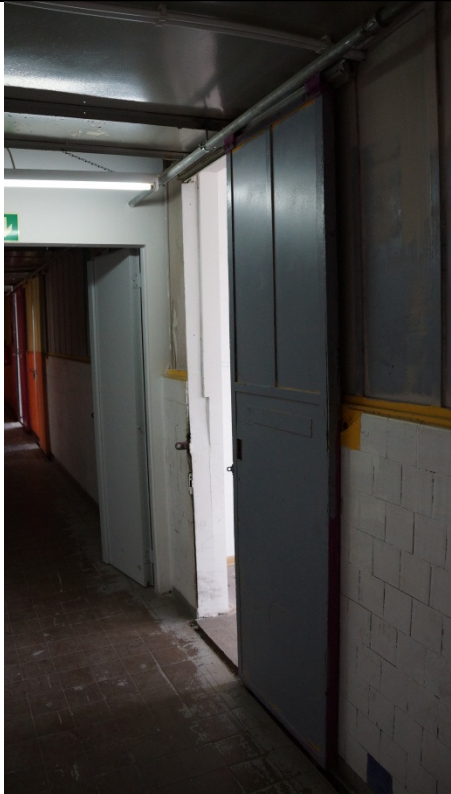
| ZESTAWIENIE WYPOSAŻENIA WNĘTRZ - ŚWIADECTWO TECHNOLOGII DRUKARNI | | | | |
|---|---|---|---|---|
| 27. | Drzwi metalowe przesuwne | | IV piętro-korytarz | Pozostawienie w obecnej lokalizacji jako element ścienny aranżacji wnętrza, nie pełniący swojej funkcji,<br>Oznaczenie w projekcie- <b>Dz7</b> |

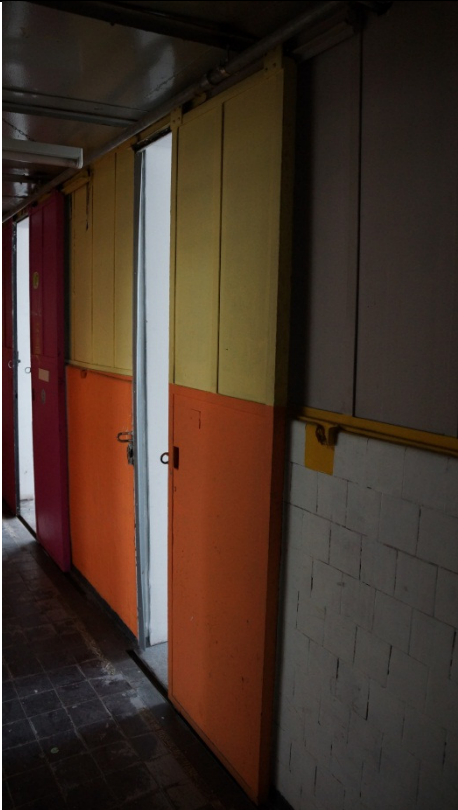
| ZESTAWIENIE WYPOSAŻENIA WNĘTRZ - ŚWIADECTWO TECHNOLOGII DRUKARNI | | | | |
|---|---|---|---|---|
| 28. | Drzwi metalowe przesuwne | | IV piętro-korytarz | Pozostawienie w obecnej lokalizacji jako element ścienny aranżacji wnętrza, nie pełniący swojej funkcji,<br>Oznaczenie w projekcie- <b>Dz9</b> |

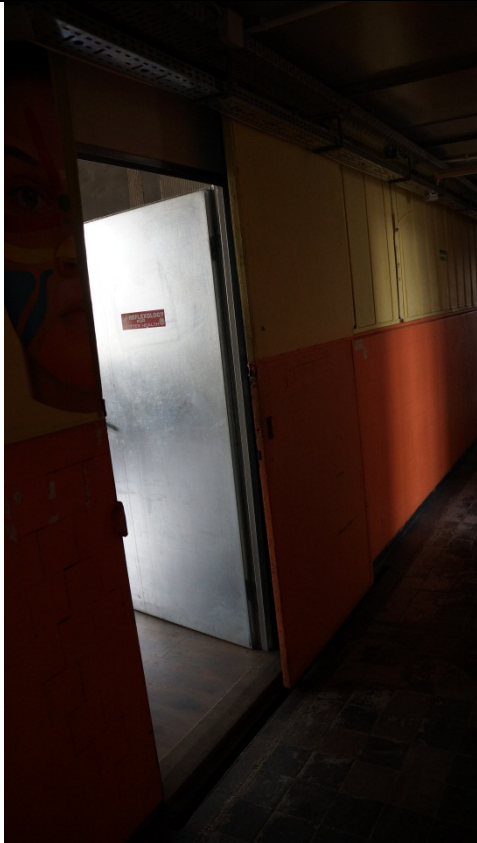
| ZESTAWIENIE WYPOSAŻENIA WNĘTRZ - ŚWIADECTWO TECHNOLOGII DRUKARNI | | | | |
|---|---|---|---|---|
| 29. | Drzwi metalowe przesuwne | | IV piętro-korytarz | Pozostawienie w obecnej lokalizacji jako element ścienny aranżacji wnętrza, nie pełniący swojej funkcji, Oznaczenie w projekcie- <b>Dz11</b> |

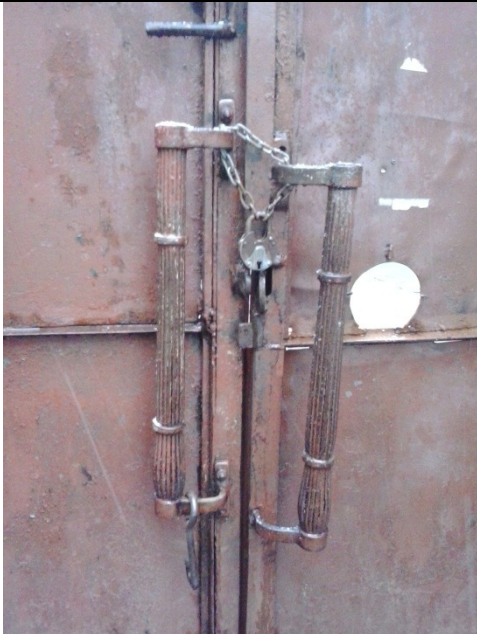
| ZESTAWIENIE WYPOSAŻENIA WNĘTRZ - ŚWIADECTWO TECHNOLOGII DRUKARNI | | | | |
|---|---|---|---|---|
| 31. | Kanelowy mosiężny pochwyt | | Brama wjazdowa | Pozostawiony w istniejącej lokalizacji |

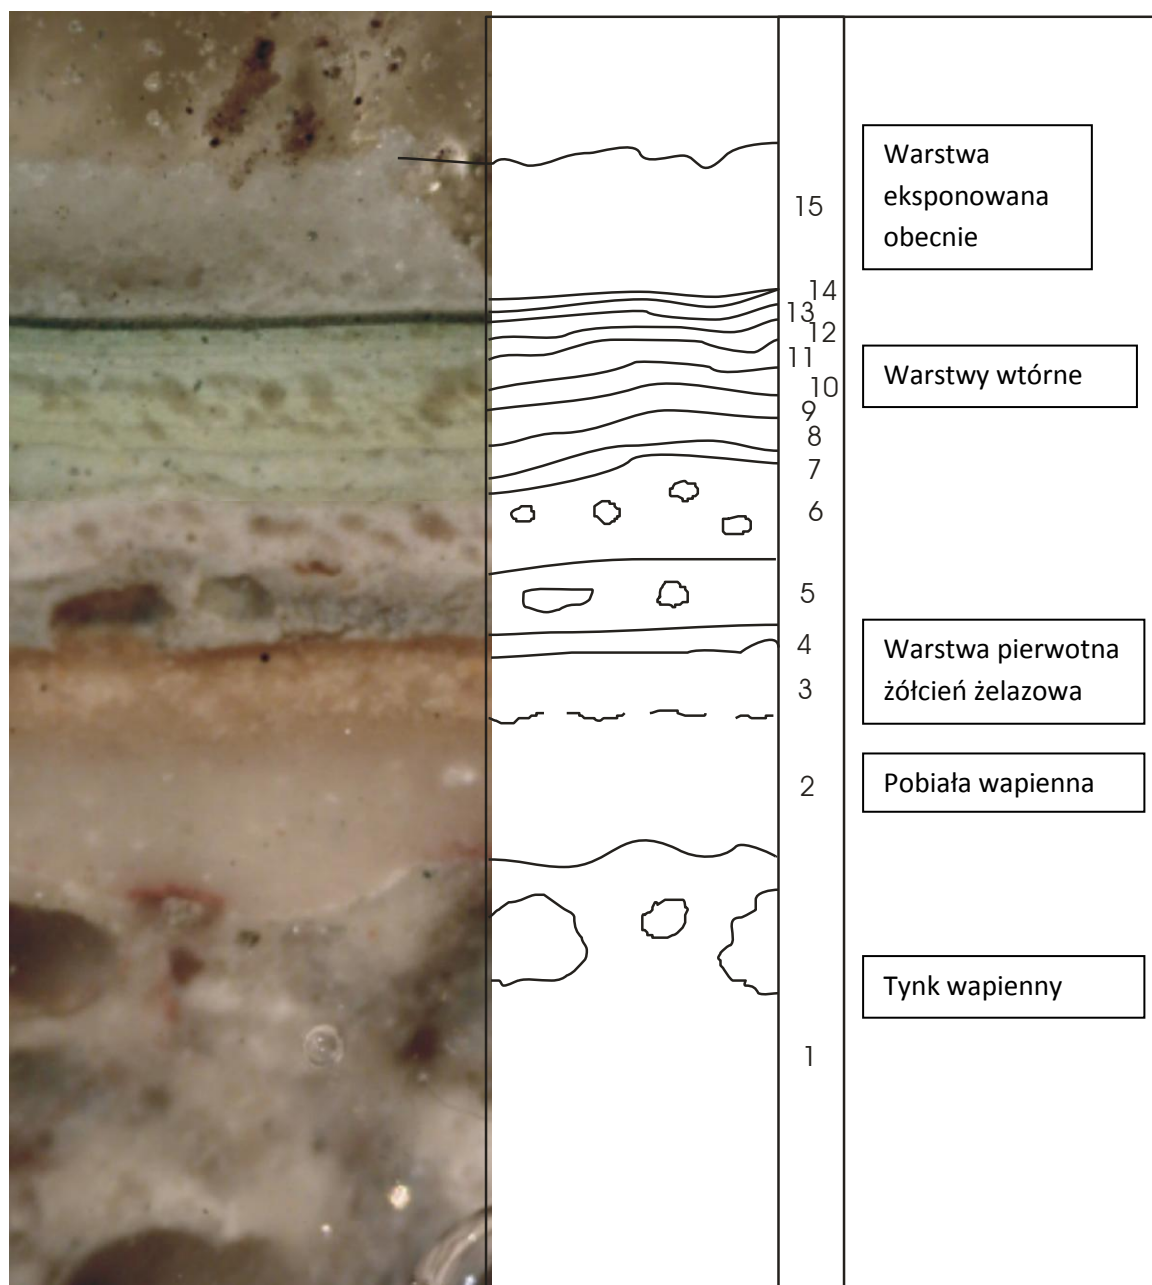
Ściany posiadają rozbudowaną stratygrafię analizy wskazały istnienie 14 warstw technologicznych (por. przekroje). Biorąc pod uwagę czas powstania obiektu 1951 rok to klatka schodowa otrzymywała nową kolorystykę co 4 lata.

Od czasu powstania polichromii okolicznościowej w 1975 roku wszystkie wymalowania (poza obecnie eksponowaną warstwą) posiadały zieloną tonację (por. przekroje).

Przekrój stratygraficzny, poprzeczny warstwy malarskiej przy malowidle okolicznościowym (budynek A)

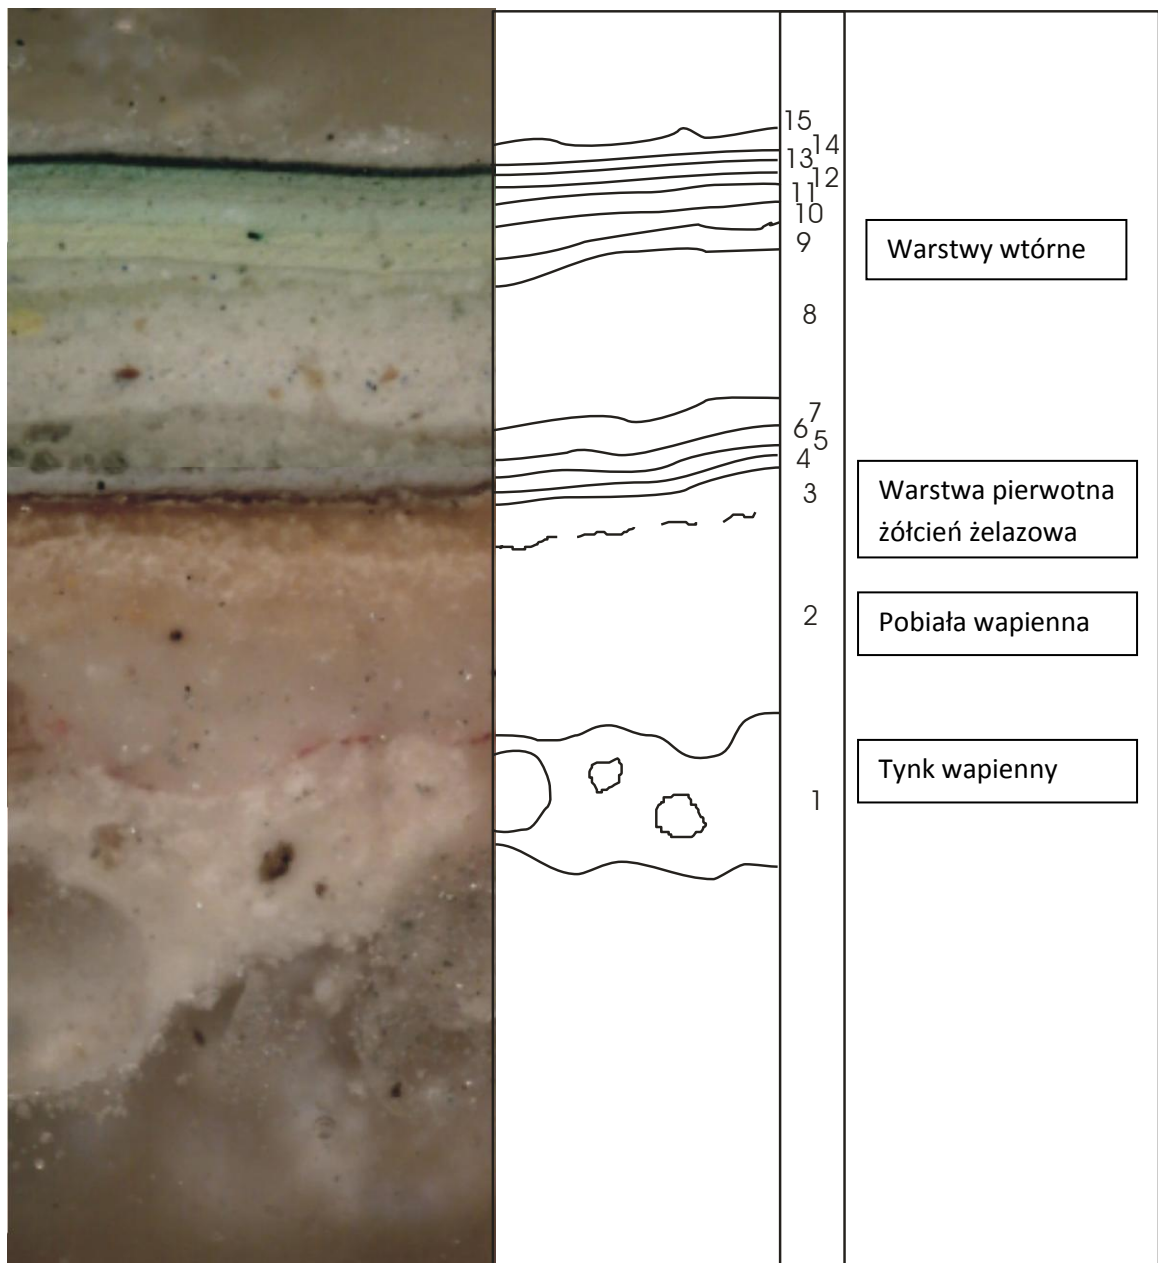
Przekrój stratygraficzny, poprzeczny warstwy malarskiej nad biegiem schodów ostatniej kondygnacji (budynek A)

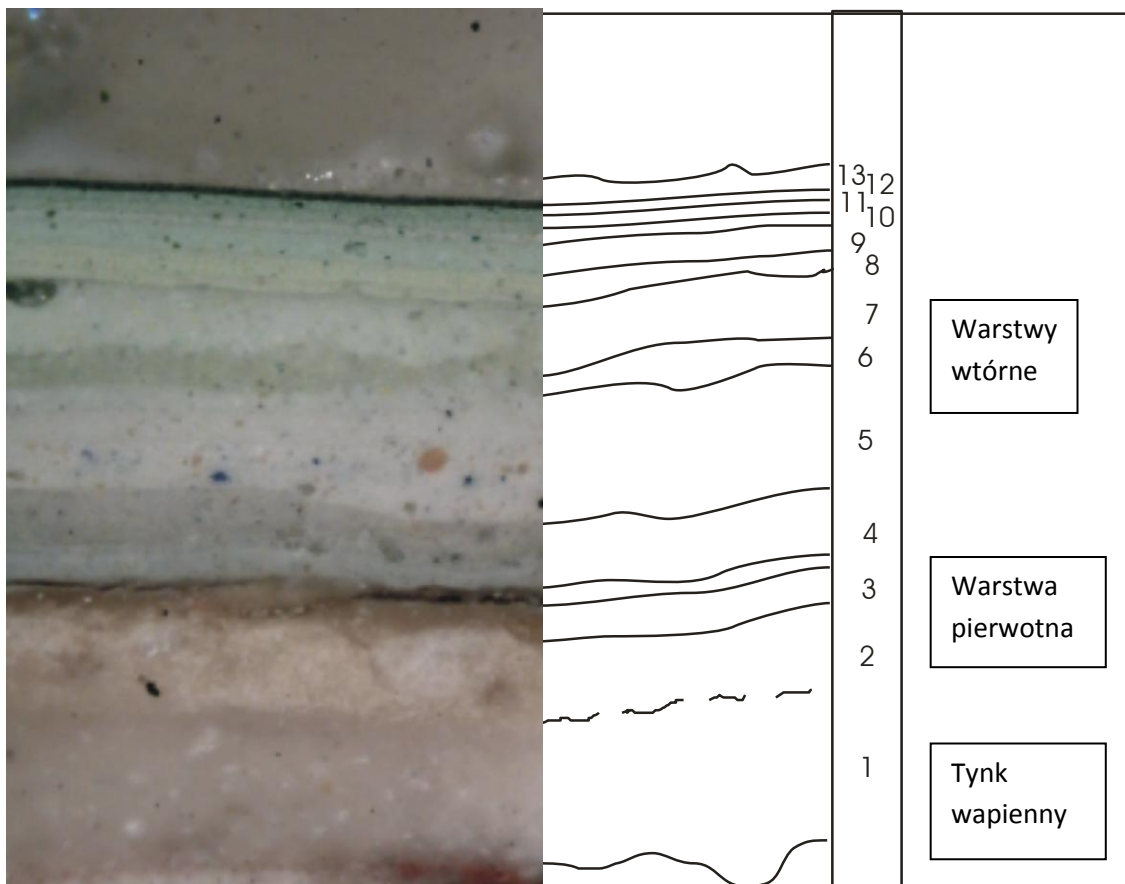
Przekrój stratygraficzny, poprzeczny warstwy malarskiej nad biegiem schodów pierwszej kondygnacji (budynek A)

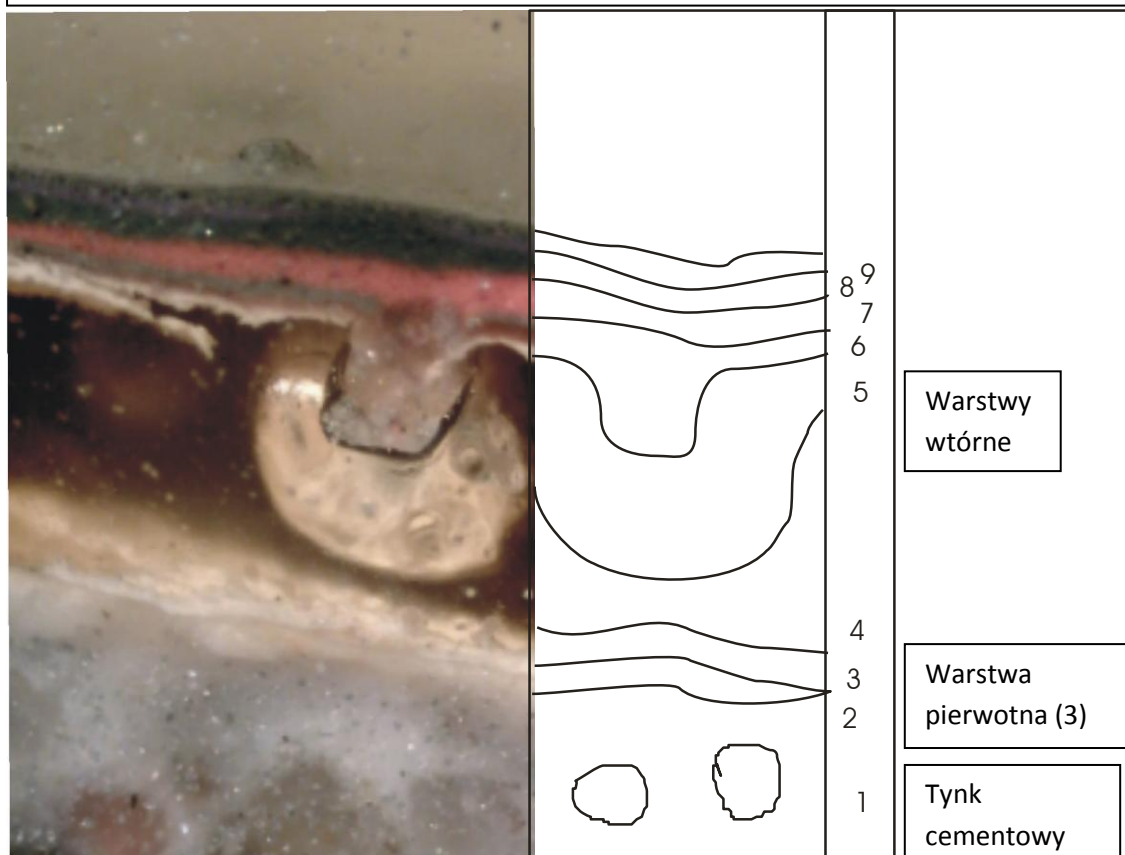
Analiza stratygrafii wskazała obecność 8 warstw technologicznych. Chronologicznie pierwsza jest warstwa jasna o ciepłym odcieniu (żółcień żelazowa III w mieszaninie z bielą). Warstwa malarska nałożona została na tynk o spoiwie cementowo-wapiennym.

Przekrój stratygraficzny, poprzeczny warstwy malarskiej nad biegiem schodów w klatce schodowej od strony wschodniej

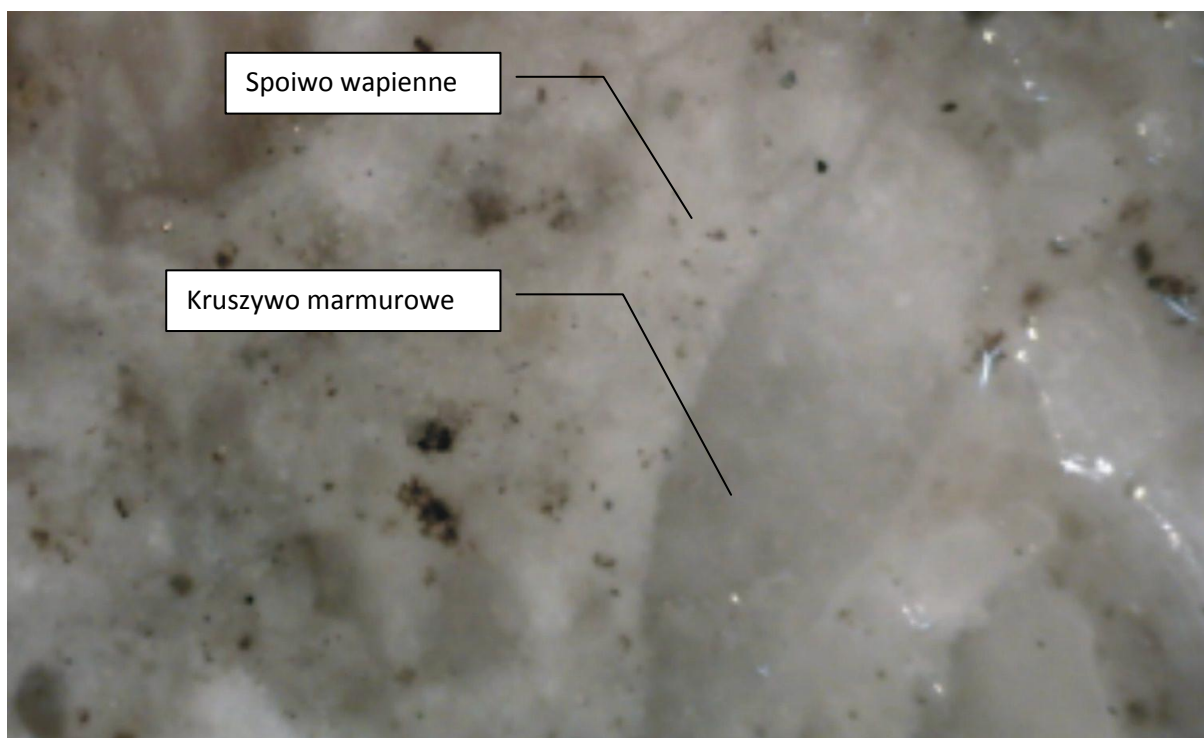
Wyniki badań wskazały że pierwotna wyprawa tynkarska posiadała spoiwo wapienne z wypełniaczem mineralnym w postaci:

- piasku kwarcowego frakcji 0,5-1mm
- kruszywa marmurowego (białego) frakcji 2-5 mm
- miki (łyszczyki) frakcji 0,8-6 mm

Szlif poprzeczny mikroskopowy

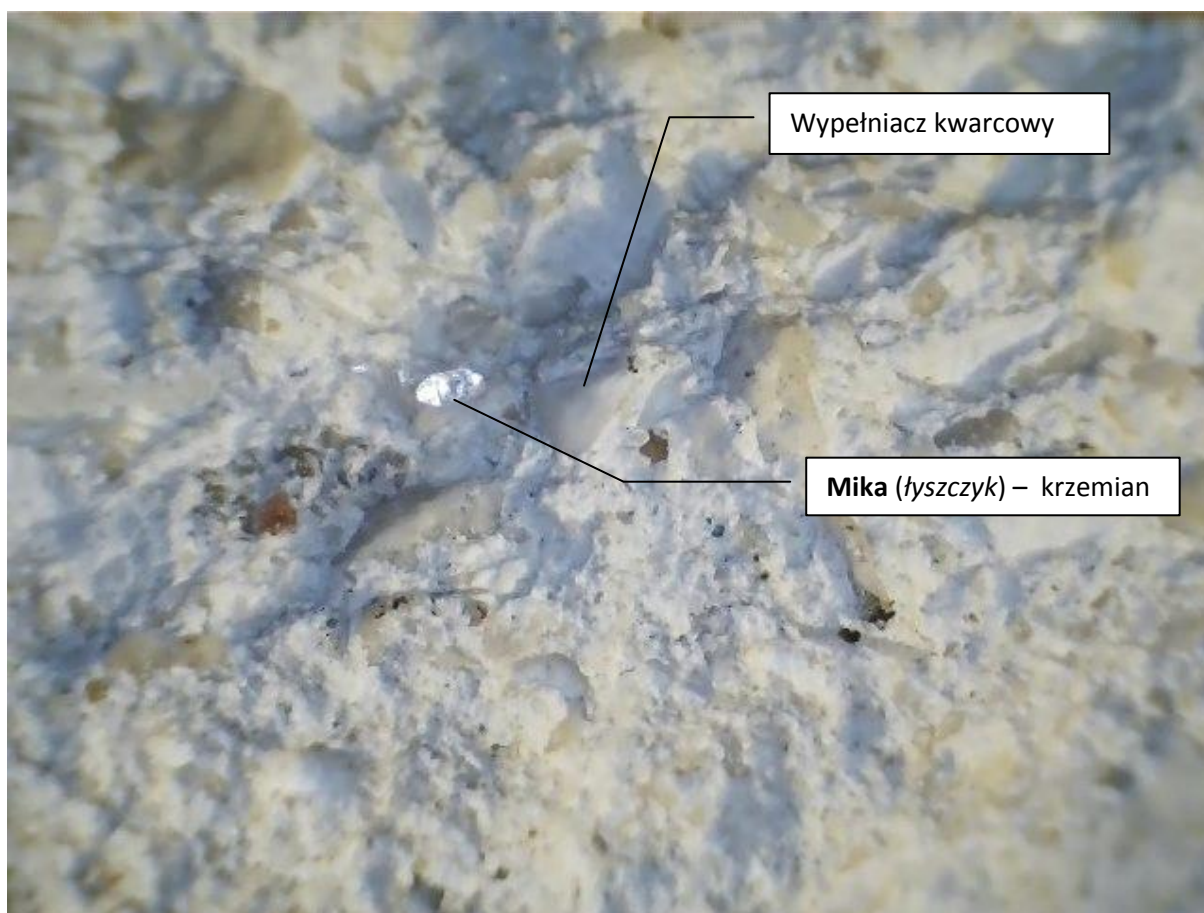
Lico wyprawy opracowane „na ostro” co potęgowało efekt migotania płytek miki.

Analizy makroskopowe wskazały, że mika mieszana była w masie z zaprawą nie „napruszana” na mokry tynk.

Fotografia makroskopowa pierwotnego tynku

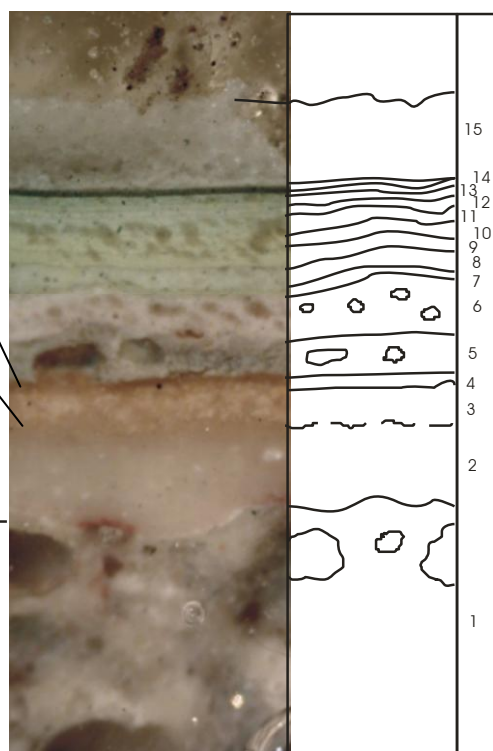
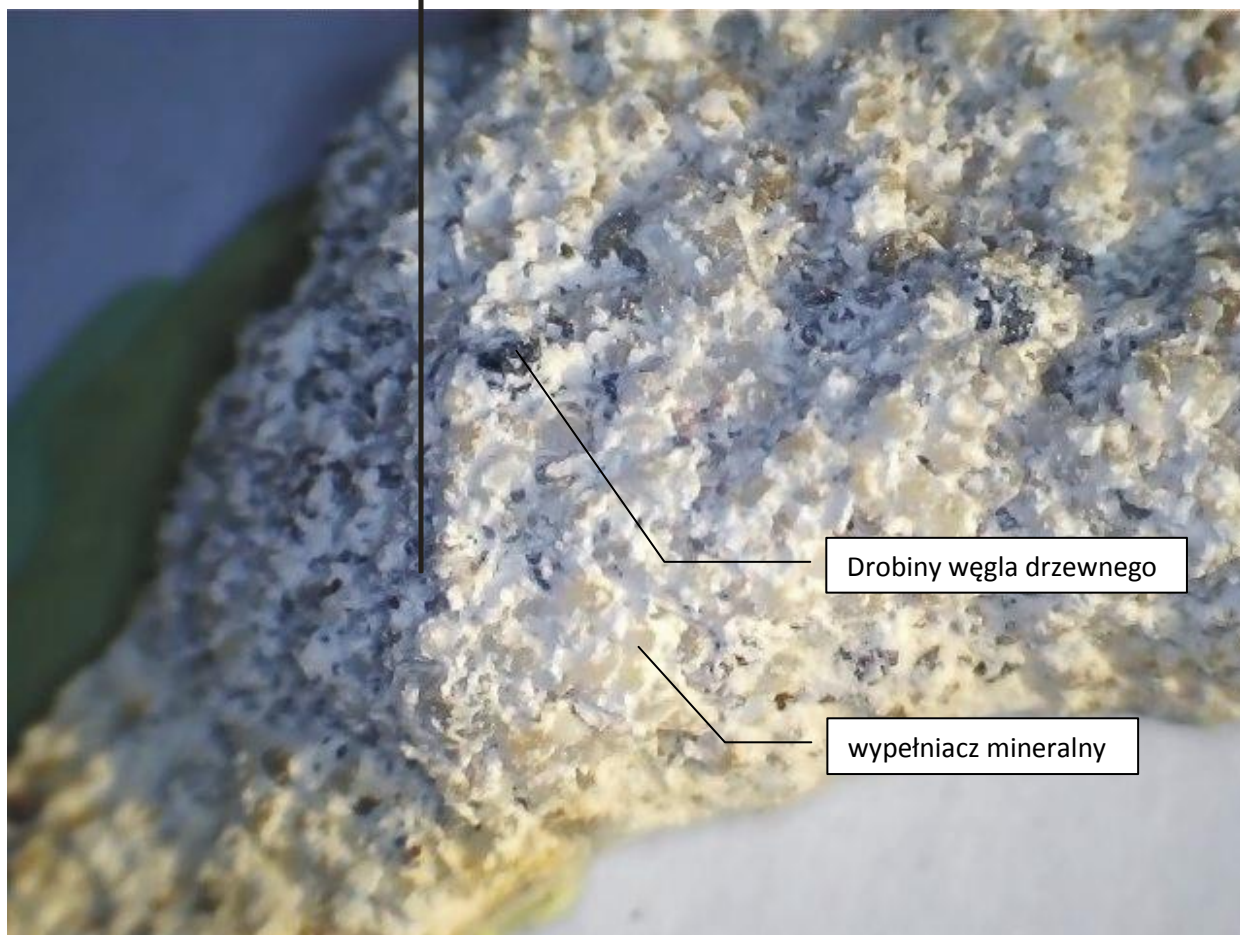
**SZLIF POPRZECZNY WARSTW MALARSKICH  
KLATKI SCHODOWEJ POŁUDNIOWEGO  
RYZALITU. II PIĘTRO (budynek A)**

Analiza mikroskopowa jednoznacznie wskazała, że klatka schodowa posiadała pierwotnie jasną kolorystykę. Jako warstwę chronologicznie pierwszą zidentyfikowano obecność ugru (uwodniony tlenek żelaza III) w mieszaninie z bielą (biel cynkowa ZnO ?).

Pierwotna warstwa malarska

Izolacja warstwy pobiałą

Warstwaw tynku wapiennego, widoczna jednorodna frakcja kruszywa mineralnego z dodatkiem węgla drzewnego

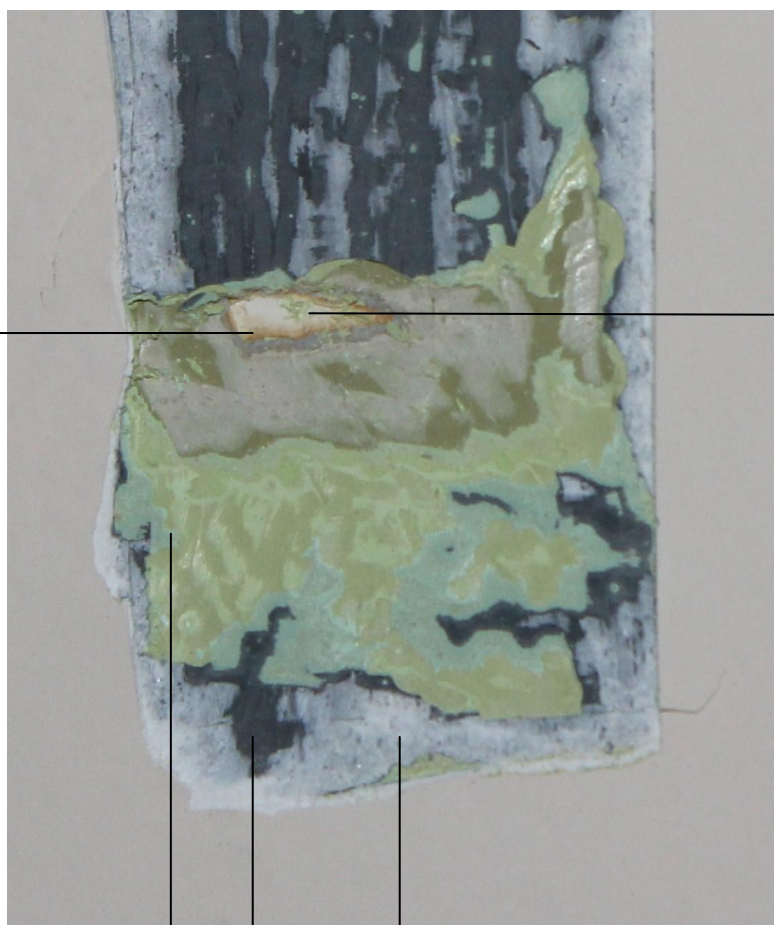
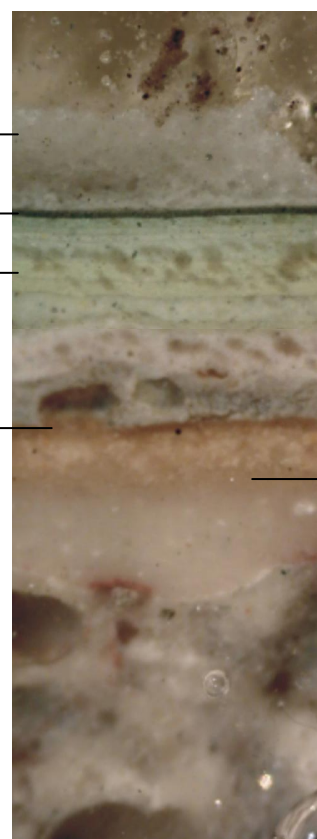
**SYNCHRONIZACJA WARSTW STRATYGRAFICZNYCH ODKRYWKI I SZLIFU  
MIKROSKOPOWEGO WARSTW MALARSKICH KLATKI SCHODOWEJ BUDYNKU A**

Pobita wapienna

Warstwa pierwotna żółcień żelazowa (uwodniony tlenek żelaza(III), Fe<sub>2</sub>O<sub>3</sub>)
