**DOKUMENTACJA KONSERWATORSKA**

Wiązowna, 2013-12-30

**Przebudowa budynku położonego w Warszawie przy  
ul. Marszałkowskiej 3/5 w celu przystosowania do potrzeb Mazowieckiego Urzędu  
Wojewódzkiego**

zalecenia konserwatorskie, program konserwatorski, badania stratygraficzne  
budynek biurowy

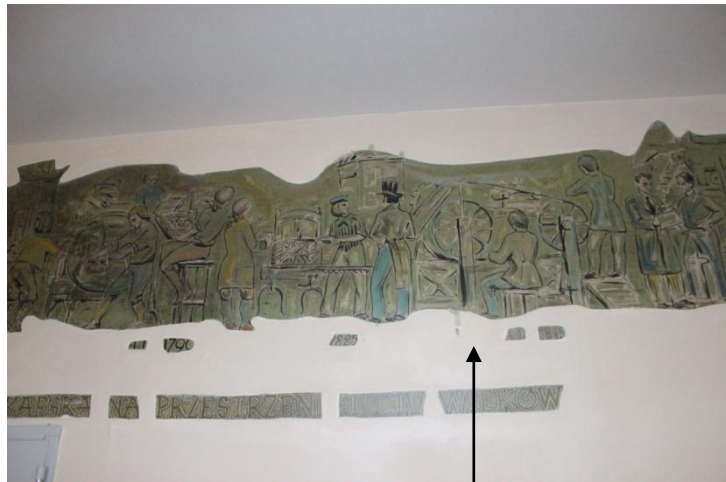
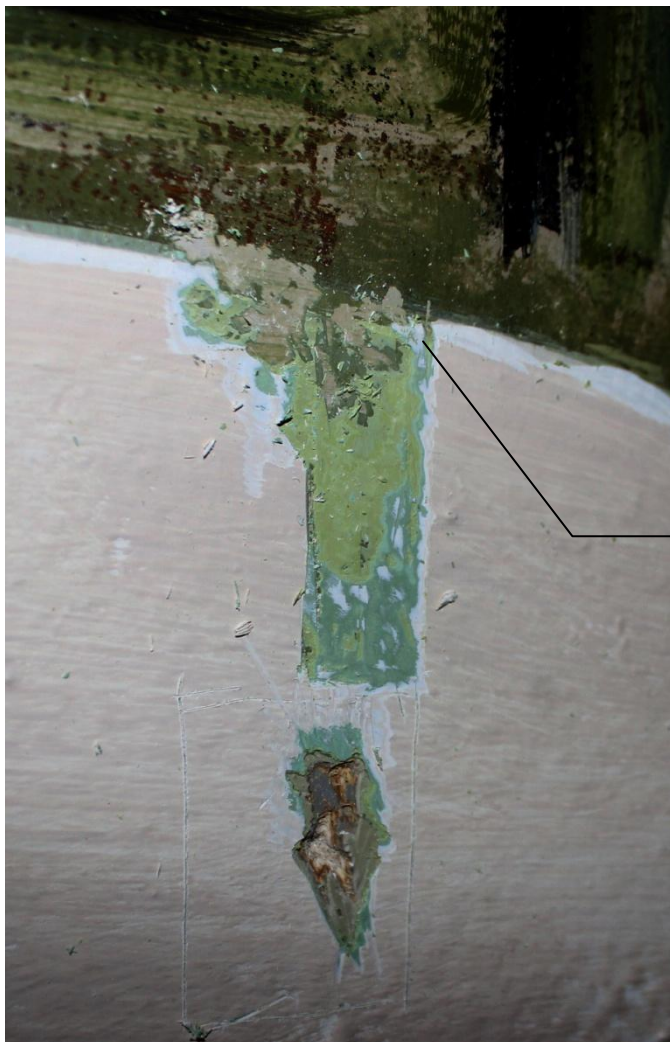
## POLICHROMIA OKOLICZNOŚCIOWA Z 1975

Widoczny zakres występowania  
dekoracji figuralnej.

Dalszą partię ściany stanowi gładkie  
zielone tło.

1. Wykonanie dokumentacji fotograficznej (VIS).
2. Dezynfekcja wstępna.
3. Oczyszczenie polichromii z zabrudzeń – mycie powierzchni przy pomocy rozpuszczalników organicznych –(należy wykonać próby podatności warstw na rozpuszczalniki!)
4. Iniekcja tynków i podklejenie ewentualnych odspojień warstwy malarskiej dyspersją Acrl 33 (Pimal AC33)
5. Usunięcie zabrudzeń olejnych metodą mechaniczną.
6. Założenie uzupełnień w miejscach ubytków pobiał (Caparol Histolith Kalkschlamme.)
7. Izolacja uzupełnień.
8. Punktowanie warstwy malarskiej (farby dyspersyjne)
9. Założenie werniksu końcowego (cyklohexanon) o połysku jedwabistym.
