**EKSPERTYZA TECHNICZNA  
STANU OCHRONY PRZECIWOŻAROWEJ  
DLA BUDYNKU BIUROWEGO**

**Al. Jerozolimskie 28**

**Warszawa**

Warszawa, listopad 2008 r.

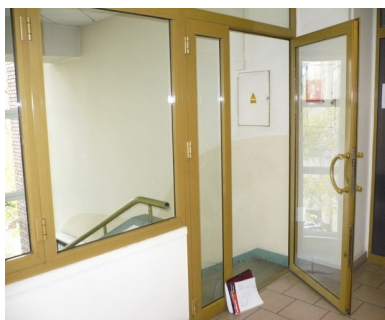
1. Drzwi stanowiące wyjścia ewakuacyjne z klatek schodowych nie spełniają szerokości wymaganej rozporządzeniem, wymiary drzwi wyjściowych podano w powyżej tabelce.
2. Drzwi wyjściowe- ewakuacyjne z holu nie otwiera się zgodnie z kierunkiem ewakuacji – do wewnątrz obiektu.
3. Wyjście ewakuacyjne z klatki schodowej nr K2 zakratowane i nie jest udostępnione do celów ewakuacji.
4. Bezpośrednio przy biegu klatki schodowej usytuowane są drzwi – co powoduje brak spocznika klatka schodowa K1 – Vp i K2 – IV piętro .

5. Niewłaściwa szerokość drzwi z pomieszczeń biurowych przeznaczonych dla powyżej 3 osób – wynoszą  $80 \div 85$  cm – szerokości drzwi przedstawiono w części rysunkowej.

6. Zapewnienie możliwości ewakuacji klatką schodową K2 w przypadku zagrożenia w obiekcie.
7. Usunięcie drzwi usytuowanych bezpośrednio przy biegu klatki schodowej – dotyczy K1 – Vp i K2 – IV piętro.

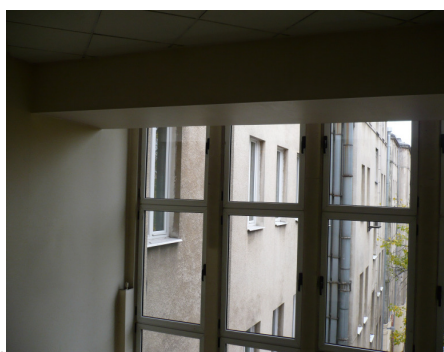
15. Klatka schodowa nr K1 przeszklona usytuowana jest prostopadle do części obiektu. Między klatką schodową a częścią prostopadłą występują otwory okienne w odległości mniejszej niż 4m

12. Zabezpieczenie okna w ścianie prostopadłej budynku do łącznika na poziomie Ip kurtyną okienną EW 60/ E120 na odcinku 4 m, oraz holu na parterze wg. koncepcji przedstawionej w części rysunkowej,

13. Zabezpieczenie okien w łączniku kurtyną okienną EW 60/ E120 na odcinku 4 m wg. koncepcji przedstawionej w części rysunkowej lub ścianką EI 120
14. Sufity podwieszone – wykonać jako nie trudno zapalne, nie kapiące, ( produkty rozkładu termicznego nie mogą być bardzo toksyczne lub intensywnie dymiące) – posiadające odpowiednie dopuszczenia .

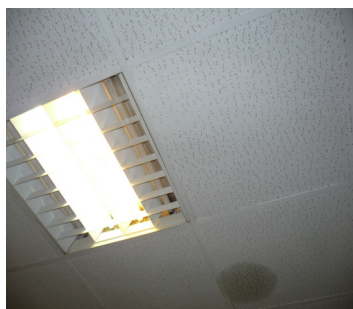
W budynku występują sufity podwieszone w nieokreślonej klasyfikacji pożarowej.

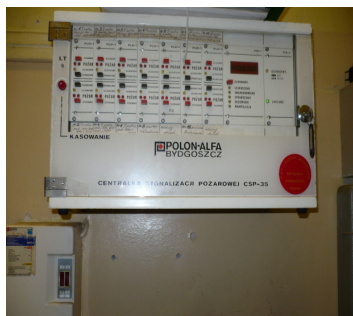
W budynku występuje instalacja sygnalizacji pożaru obejmująca piętra od I do III. Sygnalizacja nie spełnia aktualnych wymogów ze względu na zastosowanie kabli zwykłych. Obecnie prowadzona są prace związane z przebudową instalacji.

21. Wykonanie podział obiektu na strefy pożarowe, zgodnie z koncepcją przedstawionej w opracowaniu.
22. Wykonanie instalacji sygnalizacji pożaru – ochroną objąć co najmniej strefy Biura Geodetów Województwa Mazowieckiego.

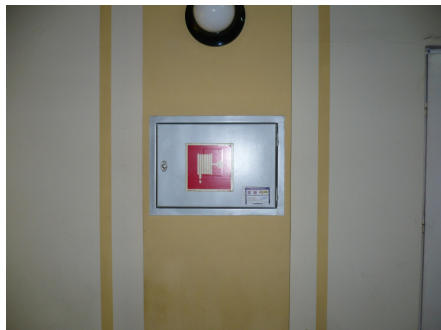
W budynku istnieje niewłaściwa instalacja hydrantowa wewnętrzna – hydranty 52.

Instalacja hydrantowa podłączona z instalacją wody użytkowej. Brak zabezpieczenia instalacji hydrantowej przed spadkiem ciśnienia w przypadku powstania pożaru. W piwnicy instalacja wodna wykonana z rur z tworzyw sztucznych. Hydrofornia nie wydzielona pożarowo.

15. Wykonać instalację wodociągową przeciwpożarową - hydrantową, zgodnie z warunkami zawartymi w rozdziale 5 rozporządzenia MSWiA [2].
16. Wykonać oświetlenie kierunkowe i ewakuacyjne zgodnie z PN na poziomych drogach oświetlonych wyłącznie światłem sztucznym.

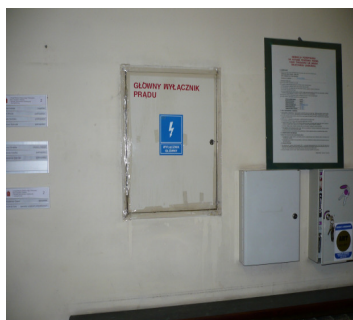
Przeciwpożarowy wyłącznik prądu elektrycznego jest wymagany dla obiektów, których kubatura przekracza 1000 m<sup>3</sup>, (§ 183 ust.2 rozporządzenia [1])

Brak przeciwpożarowego wyłącznika prądu elektrycznego- jest wyłączni główny obiektu zlokalizowany w holu.

17. Wykonać przeciwpożarowy wyłącznik pożarowy dla obiektu.
18. Główny kurek gazowy wykonać na zewnątrz obiektu.
19. Wykonać uszczelnienie instalacji wchodzących do budynku na poziomie -1 celem zapobiegnięcia przenikania gazu do jego wnętrza.
